## La Arqueología de Cihuatán, El Salvador

Una ciudad maya del posclásico temprano

**Karen Olsen Bruhns  
Paul Amaroli B.**

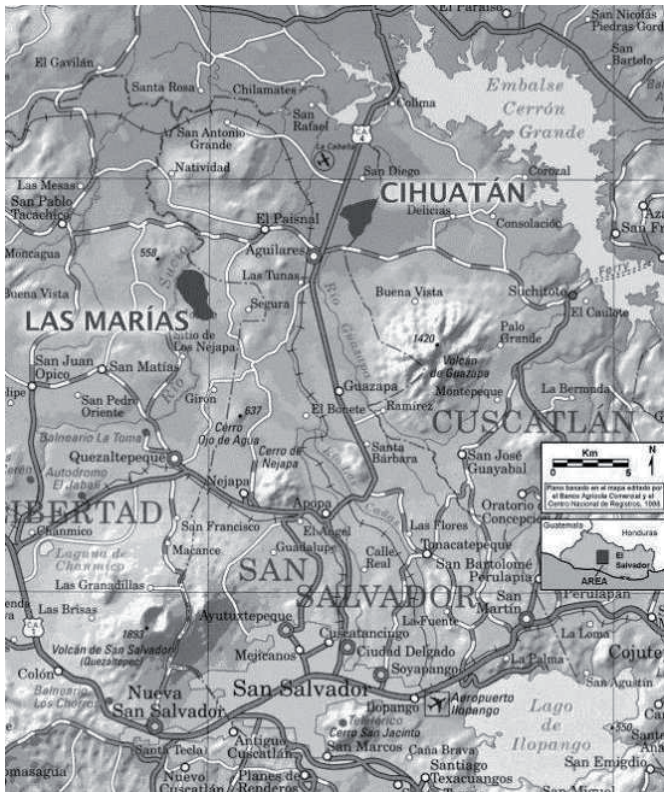
FIGURA 1:1

Las ubicaciones de las antiguas ciudades de Cihuatán y Las Marías.

La antigua ciudad de Cihuatán se ubica sobre una loma baja y ancha, llamada la loma de Cihuatán, en el lado poniente del río Acelhuate. Su centro está aproximadamente a 3 km. hacia el norte del pueblo actual de Aguilares. El sitio se encuentra dentro del municipio de Aguilares en el departamento de San Salvador (Figura 1:1).

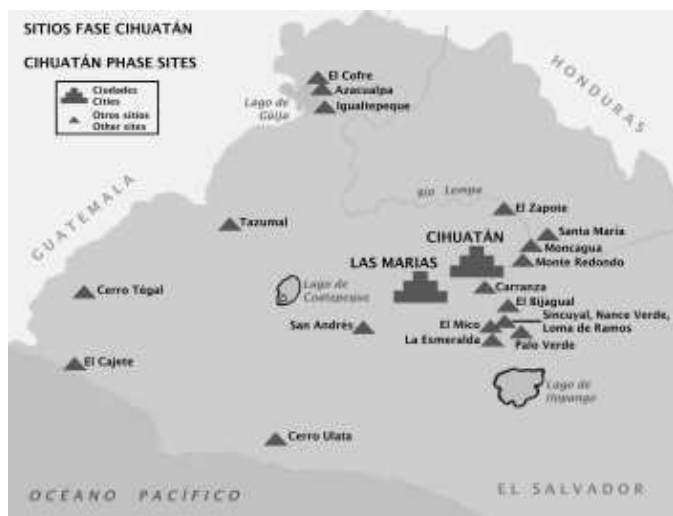
FIGURA 1:3

La distribución de los sitios conocidos de la Fase Cihuatán. Las ocupaciones principales de San Andrés y Tazumal son del período Clásico, pero en ambos hay una ocupación final de la Fase Cihuatán. Los sitios Sincuyal, Nance Verde y Loma de Ramos se representan con un solo símbolo debido a la poca distancia entre ellos.

Había varios sitios satélites contemporáneos que se distribuían alrededor de Cihuatán en el piso del valle, tales como Las Pampas, El Tempate, Entrecañales (todos ahora destruidos), Carranza y, probablemente, varios otros continuando hasta una distancias desconocida (Figura 1:3, Amaroli y Amador 2003).

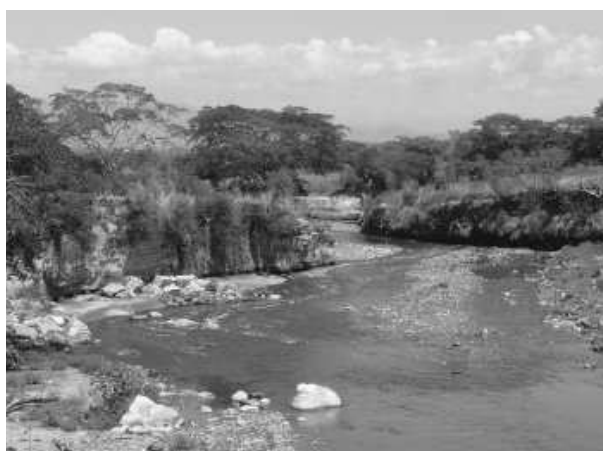
FIGURA 1:4

Arriba, la loma de Cihuatán vista del sur. Abajo: Vista del río Acelhuate en su paso por el límite este del la Acrópolis de Cihuatán.

La Loma de Cihuatán es una antigua extrusión andesita-basáltica. Su superficie presenta abundantes piedras, desde unos centímetros hasta más de un metro y medio en diámetro, existiendo algunas exposiciones de toba. Las excavaciones invariablemente exponen piedra en descomposición, muchas veces con exfoliándose. El resultante subsuelo es típicamente arcilla limosa, de color café rojizo (Figura 1:4 arriba). Hacia el este, la loma está flanqueada por el río Acelhuate (Figura 1:4 bajo). De acuerdo con los

residentes más antiguos, hace solo unas pocas décadas el cauce del río era relativamente poco profundo en esta región. Actualmente, el río ocupa una quebrada profunda con paredes casi verticales, exponiendo los antiguos depósitos aluviales y volcánicos del piso del valle. Se ha notado el caso del atrincheramiento reciente de uno de los tributarios del Acelhuate (el río Las Cañas), el cual se atribuye a las prácticas agrícolas y la baja del nivel freático causado por la explotación intensiva de pozos profundos. Otro factor que contribuye a la erosión es la utilización del Acelhuate como cloaca abierta de San Salvador, que resulta en un flujo mayor de lo natural durante la temporada seca.

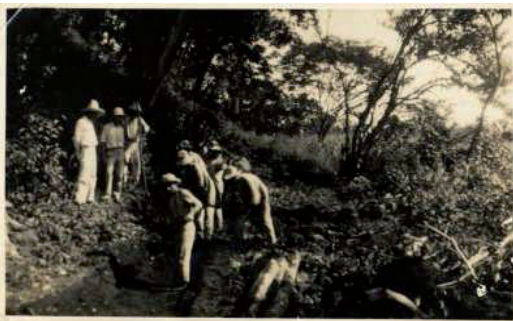
FIGURA 2:6

Excavaciones dirigidas por Antonio Sol en la base de la pirámide principal de Cihuatán, 1929 (imagen cortesía de la familia Sol Morales).

1: “El Templo de los Sacrificios” o Montículo 1, la pirámide principal del sitio, después llamada como P-7 por Boggs (1972) y N2E1-7 en el levantamiento de APSIS (1996). Se hicieron excavaciones alrededor de la base de la pirámide en donde se expusieron tres escalinatas (Figura 2:6). El lado este no tiene una escalinata, pero aún se puede ver la gran excavación hecha por Sol en su intento de encontrarla. Ambos Lothrop y Sol mencionan un agujero de saqueo en la cima de la pirámide. Los planos y fotografías que acompañaban los artículos de Sol indican que él también excavó encima de la pirámide, donde sigue visible el piso de pómez que expuso. Sol también hizo la primera restauración de las escalinatas (Boggs 1972).

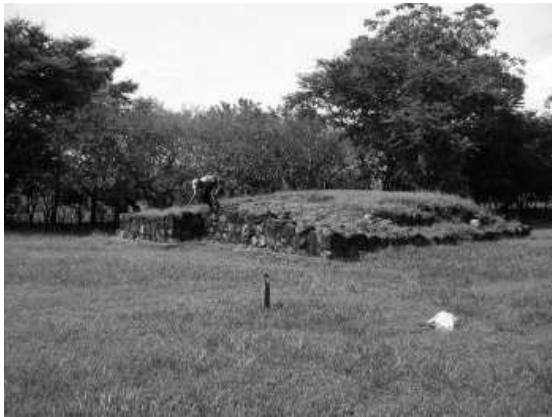
Antes de iniciar su excavación en la Estructura P-20, se notaba un hoyo de saqueo en su cima. Esta plataforma rectangular mostraba daño a su esquina sudeste, según el plano de Hernández (Figura 3:4). En los trabajos de consolidación que se llevaron a cabo en los 1980, esta esquina dañada, que había padecida erosión adicional en los años transcurridos desde su excavación, fue reinterpretada como una especie de doble ángulo original, un problema discutido en la sección tocante a esta estructura.

Figura 3:4 La estructura P-20 en 2007, vista hacia el noroeste.

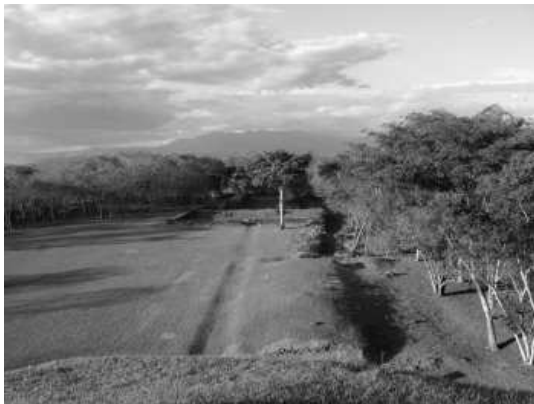
FIGURA 3:5

Vista hacia el norte de la estructura larga denominada como P-6, excavada en parte por Gloria Hernández. Se observa una trinchera larga que ella excavó entre la pirámide principal (de donde se tomó esta fotografía en febrero de 2009) hasta el Juego de Pelota Norte (al fondo), pasando por el lado poniente de P-6.

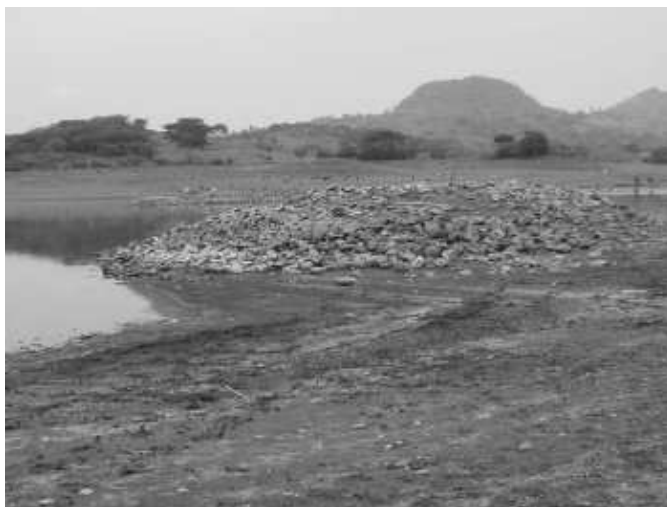
FIGURA 3:7

La pirámide principal de Santa María in 2002 después de sufrir 27 años debajo de las aguas del lago.

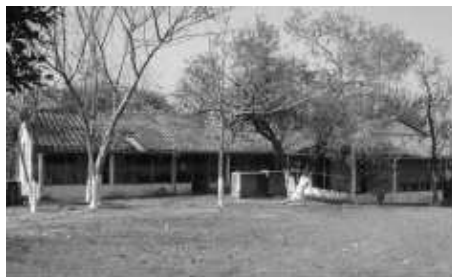
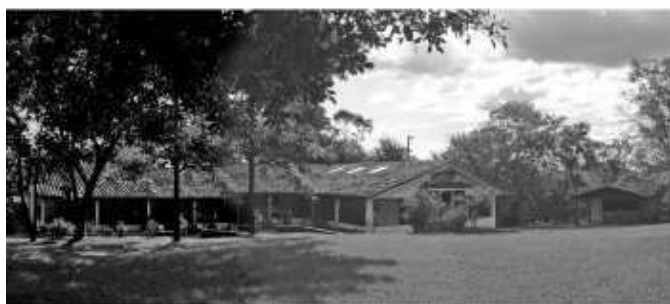
FIGURA 4:1

Antes de los trabajos de FUNDAR, la casa existente en Cihuatán estaba deteriorada y utilizada como bodega. El cafetín a la derecha era una bodega arruinada y abandonada.

Después de su remodelación la estructura ahora cuenta con electricidad, un museo de sitio, servicios sanitarios modernos y área de investigación (laboratorio, bodega segura contra insectos, animales y ladrones). Un jardín se instaló alrededor de la casa/museo con un área de picnic bajo de los árboles.

puerta. Esta situación iba a frustrar los intentos de mejorar Cihuatán durante 5 años (Figuras 4:1 y 4:2).

FUNDAR formuló una propuesta para la extensiva remodelación de la casa, a fin de convertir la estructura existente en un museo de sitio, con servicios sanitarios modernos, espacios para un laboratorio arqueológico y dormitorio y una bodega para materiales Figuras 4:1 a 4-4). La familia Sol Meza (incluyendo nietos de Antonio Sol) generosamente donó \$50,000 para este proyecto, y los trabajos empezaron en 2006. La Fundación Ford del Medioambiente donó fondos para crear un sistema de captación de la lluvia que caía en el techo de la casa, y el almacenamiento del agua. Posteriormente, FUNDAR rehabilitó y profundizó un pozo seco abandonado, el cual proporciona agua abundante para el lugar.

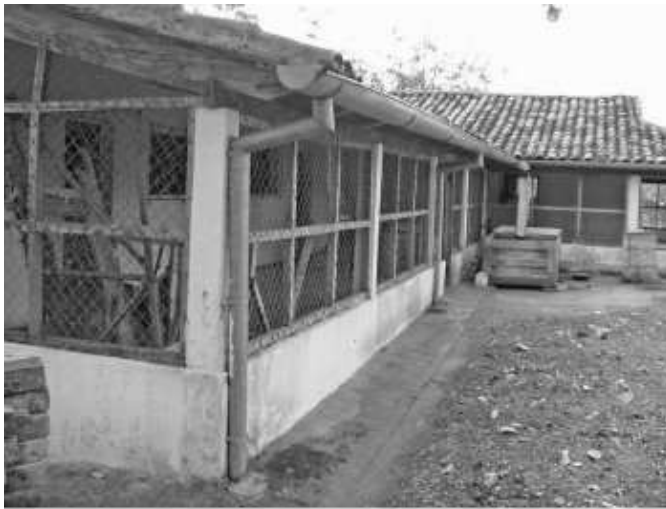
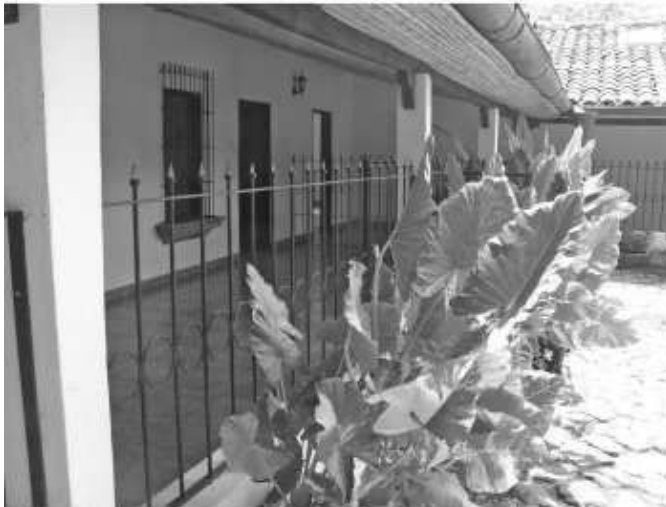
FIGURA 4:2

El corredor de la casa de Cihuatán antes y después de su remodelación por FUNDAR. Se utiliza el corredor para reuniones con estudiantes (FUNDAR ofreció en curso del campo a estudiantes universitarias en octubre de 2011 y muchas veces tenemos grupos de voluntarios estudiantiles u otros grupos educacionales u oficiales) y la prensa.

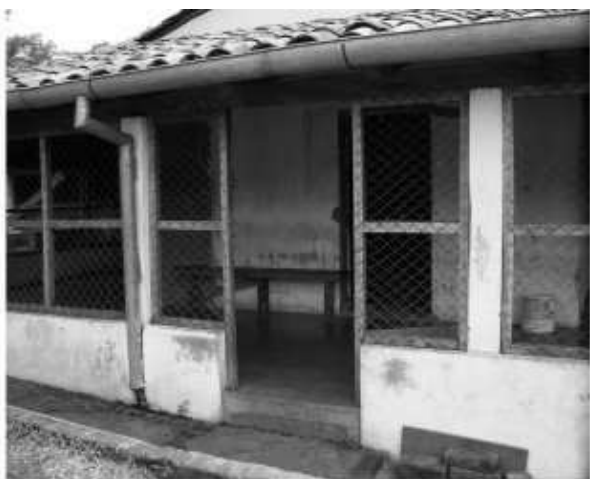
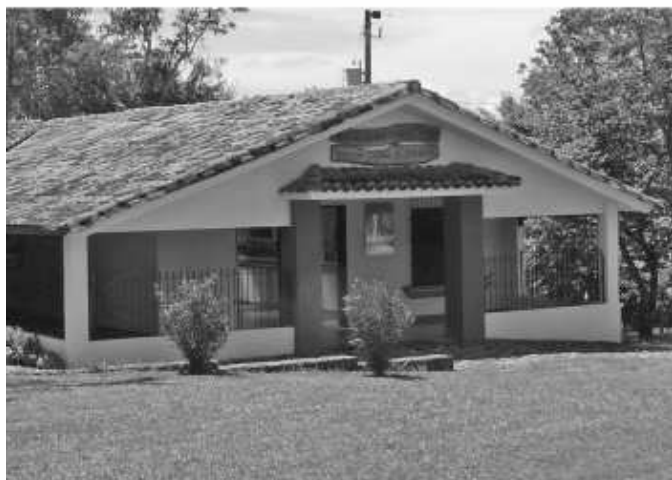
FIGURA 4:3

Vista antes y después del área de la casa del sitio convertido por FUNDAR en el “Museo Antonio Sol de la Antigua Ciudad de Cihuatán”.

1: El Museo Antonio Sol de la Antigua Ciudad de Cihuatán. El museo no exhibe artefactos (y así se evitan problemas de seguridad); más bien, presenta una docena de paneles grandes con fotografías, diagramas y texto (español e inglés) que proporcionan una amplia explicación sobre Cihuatán (Figuras 4:3 y 4:4).

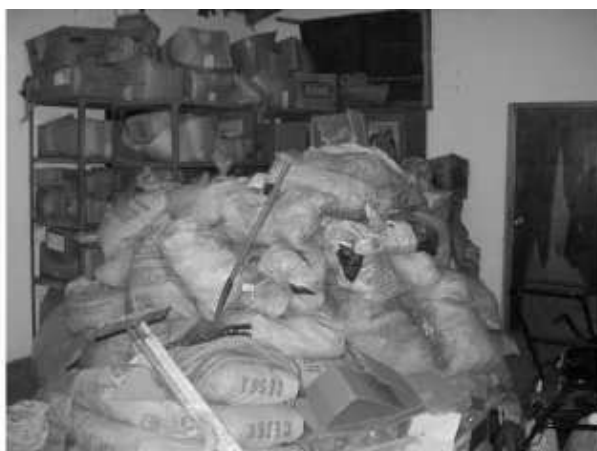
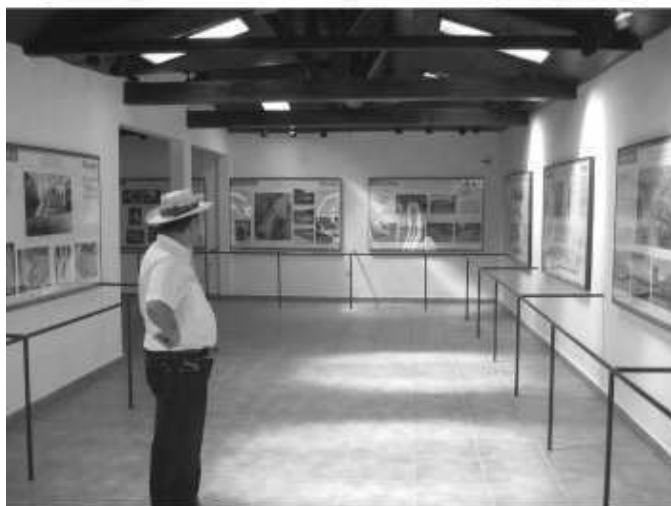
FIGURA 4:4

La casa de Cihuatán era utilizada como una bodega (no segura) para materiales culturales procedentes de diferentes sitios arqueológicos. FUNDAR remodeló esa área de la casa como museo de sitio. Se utilizan carteles con fotografías, dibujos, y textos in español e inglés. El resultado es un museo que explica el sitio, su historia, la historia de su investigación etcétera. Además el robo es un problema serio para museos del sitio con objetos arqueológicos.

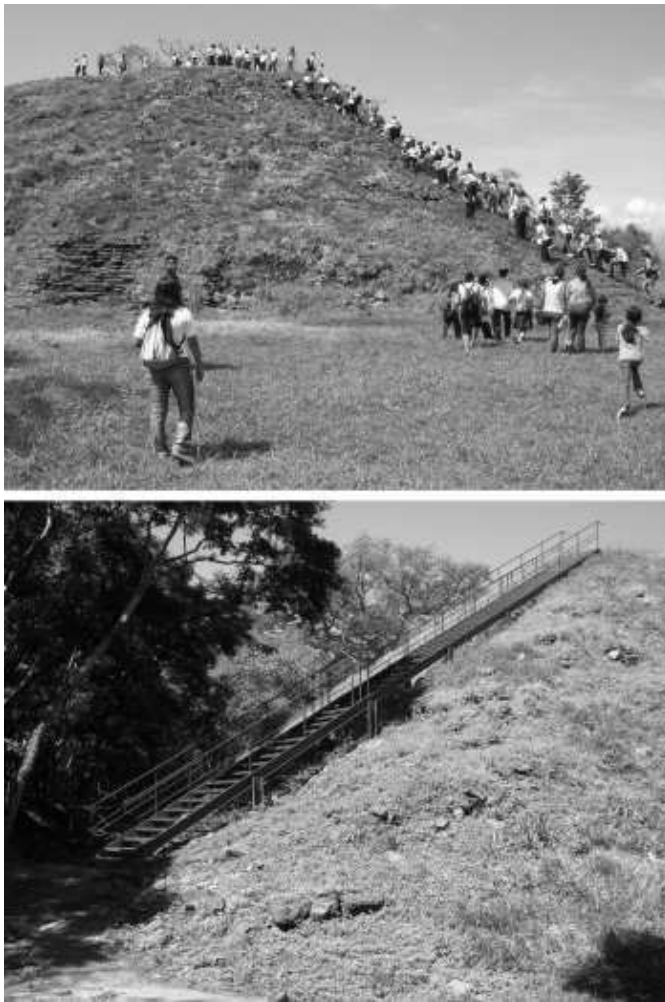
Figura 4:5

Antes había libre acceso a la pirámide principal (estructura P-7), causando la erosión de una zanja en su equina noreste, llegando a una profundidad mayor de un metro. Como parte del nuevo sendero interpretativo, FUNDAR diseñó e instaló una escalinata metálica sostenida superficialmente. La escalinata ha eliminado el problema de erosión causado por los visitantes y hace la pirámide accesible a la mayoría de los visitantes es al parque.

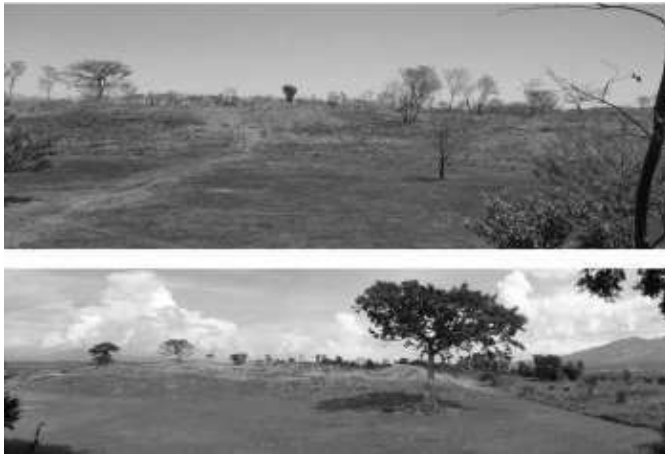
FIGURA 4:6

La Acrópolis de Cihuatán antes se cubre de monte en el invierno y se incendiaba en el verano. No podía ser apreciada por los visitantes ni era fácil su estudio por parte de las precolombinas. FUNDAR sembró grama en la plaza frente a la Acrópolis e implementó el control de vegetación y diligencia para prevenir incendios y proteger el sitio en general. Se han aplicado medios similares en otras partes del sitio.

FUNDAR también sembró más de 500 árboles de especies nativas, sobre todo a lo largo del camino de acceso. En la zona monumental se ha sembrado grama en las plazas, reduciendo notablemente los ciclos anuales de crecimiento de maleza seguido por quemas, y mejorando la visualización de la antigua ciudad. A la vez instalamos una escalinata de acero atrás de la pirámide mayor (P-7) para evitar más daños a la estructura de parte de visitantes subiendo por senderos casuales (Figura 4:5). A la vez, cuando empezaban las investigaciones de la Acrópolis engramamos la Plaza Gálvez y las terrazas bajas y dañadas para protegerles y para razones estéticas (Figura 4:6).

estructuras de la Acrópolis son frágiles y, mediante su conservación se espera que no experimenten deterioros y que, algún día, será posible abrir esta zona a los visitantes. Actualmente, la Plaza Gálvez, la Acrópolis y el sector sur del parque están vedados a los visitantes, por razones de seguridad y porque las estructuras en estas zonas no están en condiciones de recibir visitantes. En cuanto a la Acrópolis, estabilizamos las paredes, escalinatas y pisos excavados en las unidades del sector sur de las terrazas cuarto y quinto. A medida que excavamos más de la escalinata, también será estabilizada, ya que se camina encima para llegar a la zona de excavaciones. Vamos a estabilizar todas las paredes y los pisos que lo necesiten, aunque el problema de la erosión de los elementos de *talpuja*, sobre todo en pisos, por la lluvia y por cualquier tráfico de visitantes no ha sido resuelto y estamos manteniéndolos cubiertos con plástico negro, o por tierra redepositada, cuando no estábamos excavando. Debido a que la terraza inferior está prácticamente desaparecida y la siguiente terraza de tierra estaba desprotegida, después de la excavación sembramos grama para cubrir estas áreas, la misma grama que cubre la Plaza Gálvez. Esta cubierta vegetal ayudará a preservar la terraza, evitando su erosión (Figura 4:6).

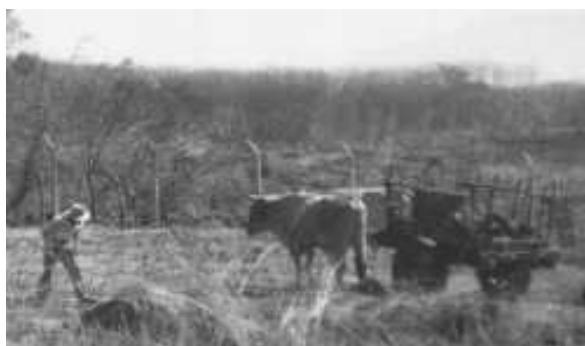
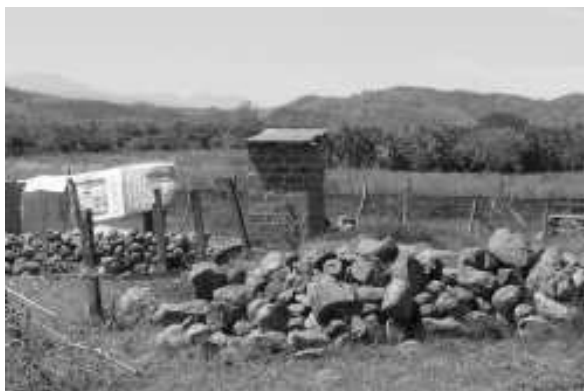
FIGURA 5:4

Un gran problema en Cihuatán ha sido la recolección de piedra de estructuras para venta como material de construcción. Este hombre está extrayendo piedra justamente fuera del cerco del parque. También piedras de estructuras prehispánicas son recogidas por los pobladores en las nuevas lotificaciones en el entorno de Cihuatán.

recolección de piedra de las antiguas estructuras para la venta. Muchas veces hemos observado líneas de pequeños agujeros donde los agricultores locales habían extraído recientemente las piedras que formaban plataformas, terrazas y otras estructuras. Un personaje local es conocido como "El Carretero" (Figura 5:4 arriba). Este hombre se dedica a recoger piedra para venderla a los constructores de las viviendas rurales que se están construyendo dentro y alrededor de la antigua ciudad y sus suburbios (Figura 5:4 abajo). Cuando iniciamos el reconocimiento en 1999 nos informaron que El Carretero había estado trabajando durante dos o tres años y era evidente que él y otros en el mismo negocio habían destruido un gran número de estructuras prehispánicas. El Carretero y sus colaboradores son responsables por destrucción considerable, especialmente en la zona sur del sitio.

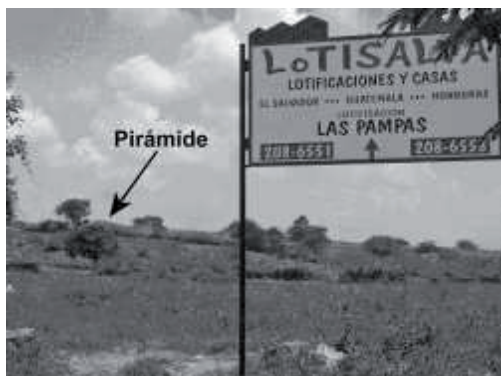
FIGURA 5:5

Las lotificaciones se acercan a Cihuatán. En esta vista, se nota una de las pirámides del sector sur del sitio. Esta lotificación tiene su nombre del sitio arqueológico que ha destruido.

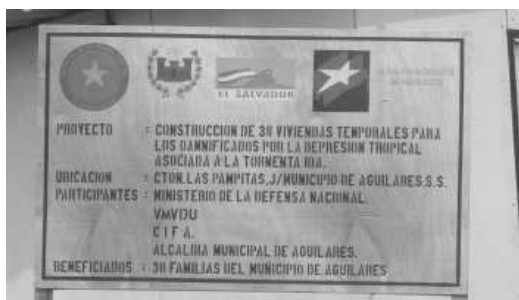
FIGURA 5:6 Entre finales del 2009 y principios del 2010, se construyó un proyecto habitacional ilegal en el sector sur de Cihuatán, destruyendo aproximadamente 3.5 ha (5 manzanas) del sitio. Este rótulo colocado en el proyecto identifica los responsables.

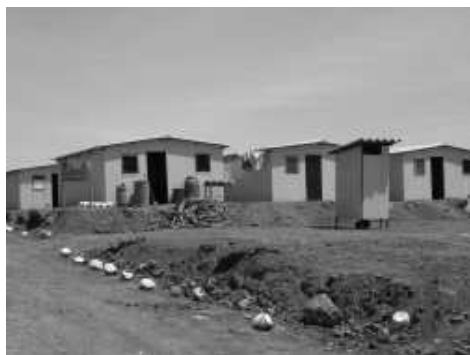
FIGURA 5:7

Las casas y obras de terracería en el proyecto habitacional que recientemente destruyó parte de Cihuatán.

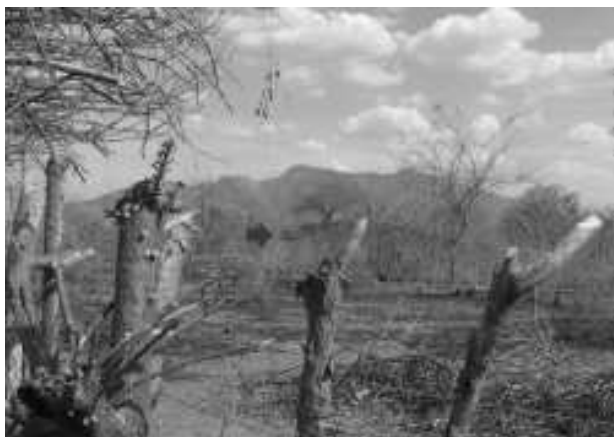
FIGURA 5:8

Una pirámide y sus terrazas y edificios relacionados ubicada a corta distancia del proyecto habitacional.

dañinas en el área del sitio sin el permiso del órgano cultural del gobierno. Sin embargo, a principios de 2010 el sector sur de Cihuatán sufrió un daño mayor cuando un proyecto de vivienda fue iniciada en un terreno ubicado completamente dentro del área protegida del sitio. Este proyecto de vivienda gubernamental incluyó varias estructuras "temporales", destinadas como viviendas de emergencia para familias afectadas por inundaciones (Figura 5:6). Sin embargo, según lo descrito por los mismos trabajadores de proyecto, se iban a construir unas 300 viviendas permanentes en el terreno. Este proyecto fue detenido poco después de ser denunciado por FUNDAR en marzo de 2010, y la mayoría (pero no todas) de las familias han sido trasladadas a otra zona, pero todo esto tuvo un costo enorme para Cihuatán. El equipo pesado utilizado para nivelar la zona y abrir nuevas calles causó la destrucción de unas 3.5 ha. del sitio arqueológico, incluyendo varias plataformas registradas en el reconocimiento de los límites de Cihuatán (Figura 5:7) y una pirámide de 4 m. de altura apenas se salvó de la destrucción (Figura 5:8).

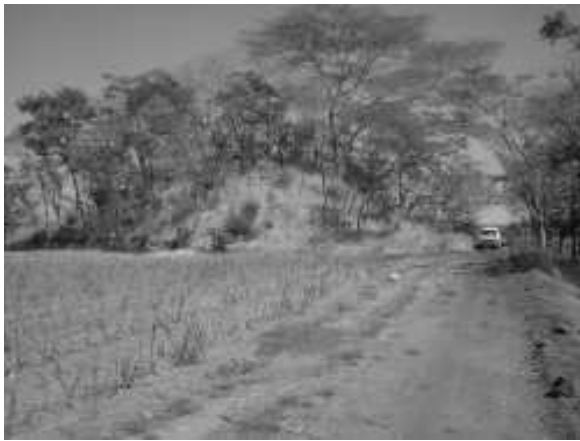
FIGURA 5:9

La pirámide principal del sitio arqueológico Zacatonal (también conocido como San Francisco) en 2005. La pirámide mide aproximadamente 9 m. de altura.

El sitio de San Francisco (ahora llamado San Francisco-Zacatonal, o sencillamente como Zacatonal) fue discutido por primera vez por Wolfgang Haberland (1960). Él lo nombró como San Francisco por la hacienda en donde se encuentra su pirámide principal (Figura 5:9). Sin embargo, aparte de esa pirámide, las principales estructuras del sitio se encuentran en el terreno contiguo, la hacienda San Cristobalito, en una zona conocida por el nombre tradicional de Zacatonal. Las estructuras monumentales de este sitio se encuentra a aproximadamente 1.5 km. al sur de Cihuatán (Figura 1:3). Haberland, quien excavó en la pirámide principal, propone que San Francisco tenía dos ocupaciones, una principal del Clásico Tardío, pero con materiales superficiales del Posclásico Temprano, relacionados con Cihuatán.

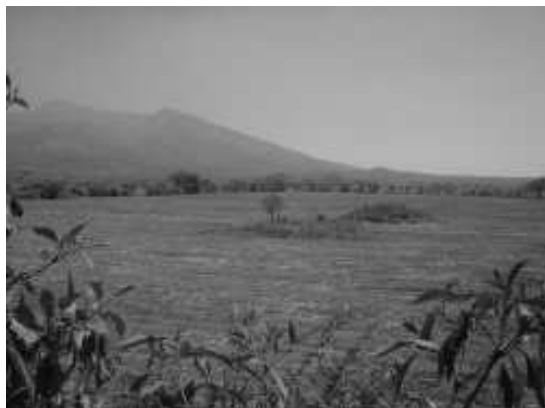
FIGURA 5:10

El juego de pelota de Zacatonal ha sido severamente dañado por el cultivo de caña de azúcar. Se informa que originalmente tenía forma de “T”, con muros bajos que definían sus dos extremos, y un empedrado conservado en su interior. En los años 1960, el propietario utilizó un tractor para nivelar varias de las estructuras del sitio. Desde entonces (la foto es de 2005), los cultivos anuales siguen deteriorando las estructuras que restan.

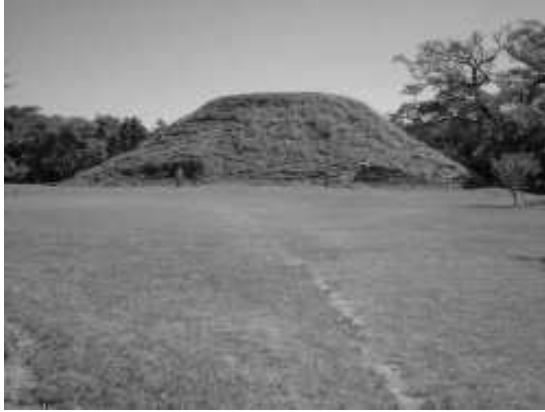
FIGURA 6:1

La pirámide principal de Cihuatán (Estructura P-7), vista hacia el este. P-7 mide aproximadamente 12m. de altura. Se puede ver vestigios de su templo—todavía no excavado--- en la cima.

Entre noviembre de 2001 y abril de 2002, FUNDAR realizó investigaciones arqueológicas en la Estructura P-7, la pirámide principal de Cihuatán ubicada en el Centro Ceremonial (Figura 6:1).

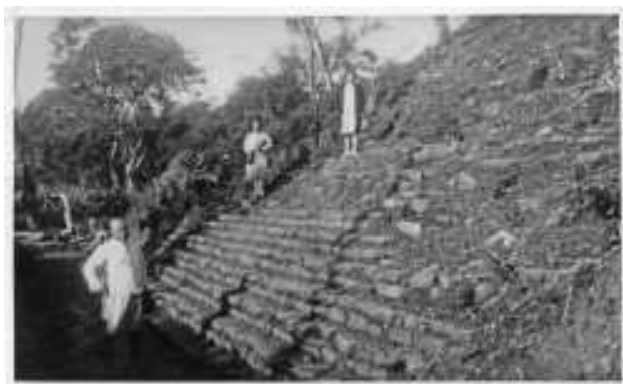
FIGURA 6:5

Fotografía de 1929, de la excavación de Antonio Sol en la escalinata poniente de la pirámide principal (imagen cortesía de la familia Sol Morales).

de pobre a moderadamente bueno. Antonio Sol había conservado y restaurado parte de la escalinata norte de la pirámide entre los años 1930 y 1932 (Figura 6:5).

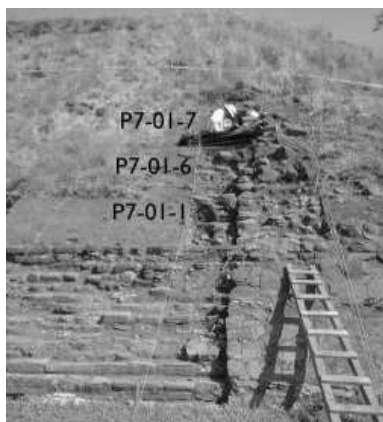
FIGURA 6:6

Excavación del extremo sur de la escalinata poniente en la pirámide principal.

formaba una línea contigua que subían por el lado sur de la escalinata oeste, llegando hasta la parte superior de la P-7 (Figura 6:6).

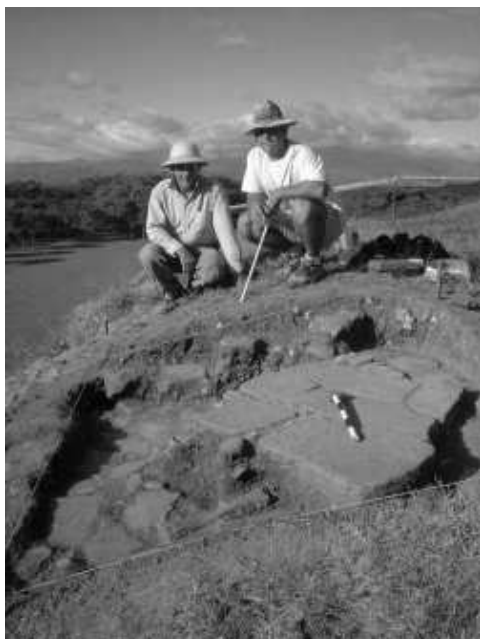
FIGURA 6:8

Pavimento de losas de *talpetate*, con piedra pómez en las juntas, sobre el descanso al final de la escalinata poniente en la pirámide principal de Cihuatán.

Continuando con la secuencia constructiva, en algún punto de la edificación de la pirámide, se pavimentó su cima y se construyó el templo. La escalinata poniente accede al descanso principal en la cima. Esta área fue pavimentada cuidadosamente con bloques de toba colocados sobre laja de andesita. Una vez más se utilizaron guijarros de pómez en las juntas entre los bloques de toba (Figura 6:8). Otras partes visibles de la cima de la pirámide fueron terminadas con bloques de toba colocados sobre una superficie de guijarros de pómez. Los escombros encontrados en la base de la escalinata indican que el templo (posiblemente con forma de “T”)

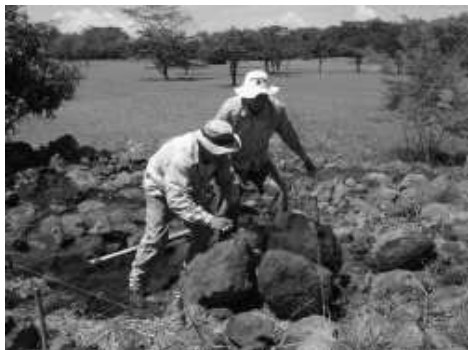
FIGURA 6:10

Retiro de parte del relleno en la Estructura P-28, consistente en piedras muy grandes.

Sobre esta base, la propia plataforma se construyó con dos muros semicirculares, con aberturas en el oeste y el este, correspondientes a las dos escalinatas que aparentemente estaban previstas para esta estructura. Los dos muros contenían un relleno parcial de rocas muy grandes y alguna tierra, pero entre muchas piedras no había tierra alguna (Figura 6:10).

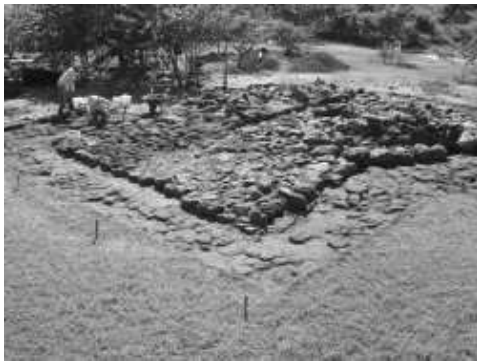
FIGURA 6:11

Se notaron daños modernos en varios puntos de P-28. Un hoyo de saqueo había sido excavado en el centro de la plataforma y llegó hasta el subsuelo natural. Este agujero no es muy grande, por lo cual asumimos que

no encontraron nada de su interés, ya que no fue ampliada por los saqueadores. Otro daño fue una pequeña zanja excavada en el lado norte por alguien que cazaba un cusuco (armadillo). Esta zanja desplazó una de las piedras básales y afectó a una parte del muro norte de la plataforma. La magnitud de los daños causados por un solo episodio de cacería es impresionante.

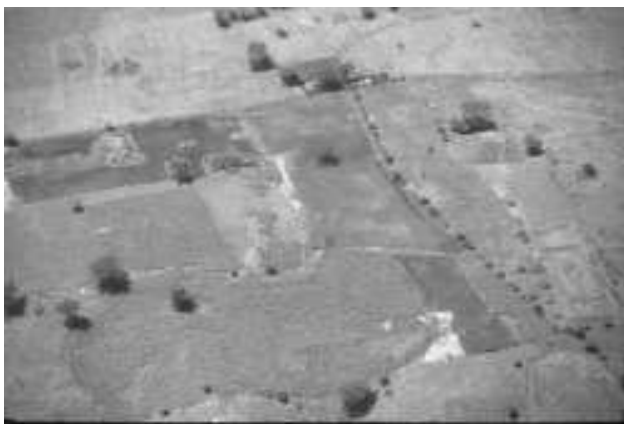
FIGURA 7:1

Fotografía aérea tomada en 1977, mirando hacia el sur. La Acrópolis ocupa parte de la mitad inferior de la foto. Hacia la derecha (oeste) se observa el Juego de Pelota Norte y la pirámide principal. Se notan varias estructuras bajas en la zona entre la pirámide y la Acrópolis, y otras estructuras continúan hacia el sur.

El Centro Ceremonial Oriental o la Acrópolis de Cihuatán es una loma arquitectónicamente modificada ubicada directamente al este del Centro Ceremonial Poniente, que también es llamada simplemente como el Centro Ceremonial (Figuras 1:2 y 7:1). Las dos zonas de construcción monumental están separadas por la Plaza Gálvez, un área nivelada de forma más o menos rectangular, que varía de unos 80 a 150 m. de ancho. Esta plaza originalmente contenía un número desconocido de plataformas bajas, de las cuales sólo existe una de los mayores en el extremo sur de la plaza. Las otras fueron arrasadas con tractor en 1977 por orden de la entonces propietaria de la tierra, quien deseaba “desescombrar” la zona para agricultura de arado (Figura 7:1). En su extremo norte, esta plaza finaliza en terraza definida por muro de piedra, demarcando una zona con una plataforma en forma excéntrica y algunas otras estructuras, de las cuales ninguno ha sido investigado. Desde hace tiempo se sabía que la Acrópolis era sustancialmente diferente del recinto amurallado del Centro Ceremonial, tanto en tamaño de las estructuras como en su disposición. Sin embargo, aparte del mapeo preliminar realizado por Charles Cecil en 1975-77, esta área básicamente no había sido explorada y estaba sin tocar, salvo por los saqueadores y cazadores de garrobos y cusucos.

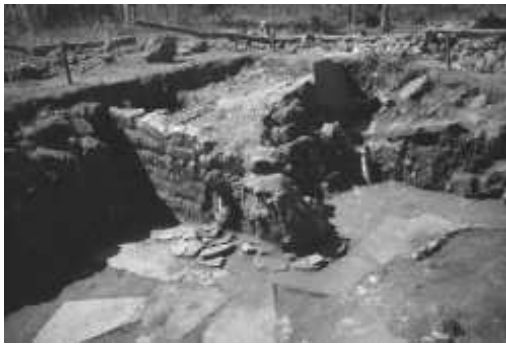
FIGURA 7:2

Unidad 1, la primera excavación efectuada en la Acrópolis, en 2004. Nota la olla grande quebrada en el piso. Posteriormente, esta unidad fue redesignada como N30/W4 de acuerdo a la cuadrícula establecida para la Acrópolis.

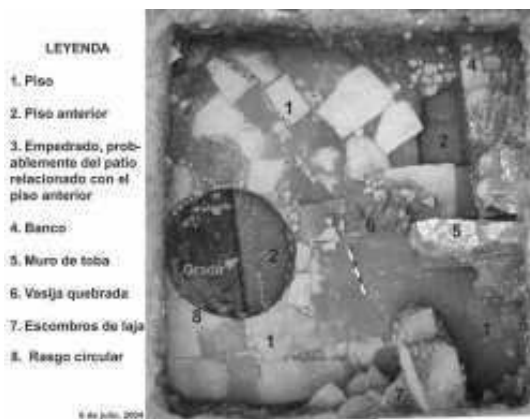
FIGURA 7:3

Vista vertical de la Unidad 1 (N30/W4) en la Acrópolis.

guijarros de pómez otras piedras utilizadas en pavimentos y revestimientos. A medida que profundizábamos en la unidad (que fue excavada en cuatro cuadrantes para mayor control), se hizo muy evidente que la estratigrafía se había formado por el colapso de un edificio. El área suroeste de la unidad estaba casi llena de toba erosionada, y gran parte del contenido de la unidad consistía en lajas y tierra quemada. El suelo también presenta varios guijarros de pómez, muchos de ellos con un rostro artificialmente aplanado. Los restos de artefactos mayormente consistían en fragmentos de obsidiana y cerámica, aparentemente redepositados por erosión, e incluían Policromo Banderas y malacates. Al exponer el área hacia el noreste de la laja inclinada, apareció una línea de bloques de toba y pronto se definieron como un muro o pared que corre de este a oeste. Excavando a lo largo de este muro, encontramos una banca construida de toba y piedras de andesita, orientada de norte a sur, y a mayor profundidad, se expuso un piso de “lajas” de *talpetate* con los restos de una vasija cerámica grande quebrada encima (Figura 7:2). Al limpiar el piso en la porción oeste de la unidad, a una profundidad de 1.17 m., encontramos un círculo casi perfecto, de 1.48 m. en diámetro. Este círculo no estaba pavimentado, y en su borde había un anillo circundante de pequeñas piedras pómez se terminó con las piedras pómez que eran tan comunes en el relleno de la unidad y que también llenaban las juntas entre las “lajas” de *talpetate* (Figura 7:3).

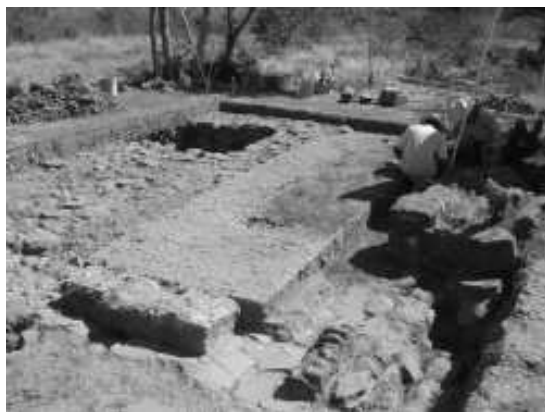
FIGURA 7:5

Plataforma (C en la Figura 7:4) revestida con piedra pómez, y con bloques de *talpuja* en este extremo (vista hacia el sureste). A la izquierda de la plataforma, se observa un empedrado rústico (A en la Figura 7:4). Al fondo se nota la profundización (B) efectuada en un área sin pavimento más o menos cuadrada, que inmediatamente expuso el subsuelo natural.

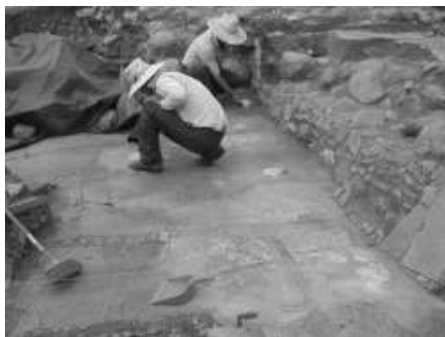
FIGURA 7:6

El piso de *talpuja* (G en la Figura 7:4) frente a la banca tiene restos de repello de cal hecha con conchas marinas.

En el interior de este sector del palacio, bajo los escombros del techo derrumbado, se encontró una gran banca (F), con un talud inclinado en su lado oeste (F1). La banca fue construida con un núcleo de piedras de canto redondo (expuesto por la erosión del rasgo) y revestida con “lajas” de *talpetate* (Figura 7:6). Lo que aparentemente es un pasillo se encuentra justo al sur, pero aquí dejamos los escombros del techo *in situ* hasta el momento cuando sea factible ampliar la excavación en este rumbo, donde en algún momento se espera encontrar el límite sur del palacio. Un pavimento finamente construido (G) se extiende desde la base de la banca,

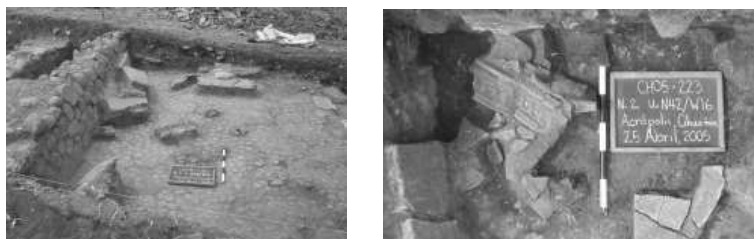
FIGURA 7:8

Unidad N42/W16 expuso parte de lo que aparentemente es un patio principal del palacio, delimitado por un muro. A la izquierda el pavimento de pómez del posible patio con el muro a la izquierda. A la derecha fragmentos de un incensario Las Lajas al lado del muro y el perfil norte de la unidad.

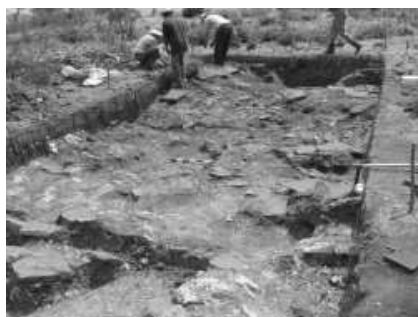
FIGURA 7:9

La capa de escombros de techo de azotea colapsado en las excavaciones del área central de la Acrópolis (vista al este).

La unidad más oriental (N42/W16) aparentemente descubrió parte del patio central, tal como se había esperado encontrar en esta localización. El piso del probable patio está cubierto con guijarros de piedra pómez (marcados “A1”), y aunque la mayoría de ellos tienen rostros artificialmente artificialmente aplanados, el pavimento, en general, es de burdo que los pavimentos interiores que se describen a continuación. Parte de un incensario Las Lajas fragmentado fue encontrado en el suelo (Figura 7:8). Había muy pocos escombros de techo colapsado (B) en esta unidad. Este pavimento se une con la base de un muro muy substancial (C), construido con muros de contención (hechas de piedras andesitas no modificadas) que forman su exterior e interior, encerrando un relleno de tierra que excavamos parcialmente. La superficie de este muro y la siguiente zona interior hasta una distancia de unos 12 m. estaban completamente cubiertas con escombros de techo colapsado (Figura 7:9),

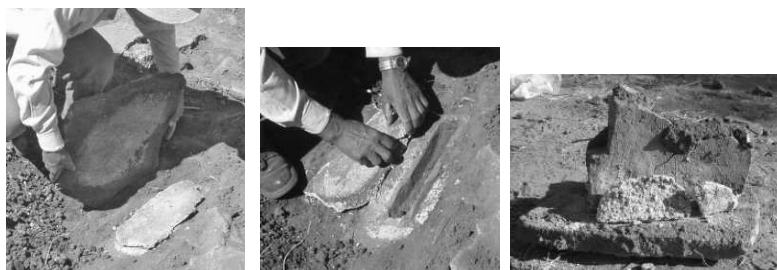
FIGURA 7:11

En las excavaciones en el área central de la Acrópolis se encontró una almena volteada que seguía unida al techo colapsado. En sentido de reloj: se levanta una “laja” estucada de *talpetate*, dejando al descubierto parte de su repello de cal desprendida de su superficie; se levanta el fragmento de repello exponiendo el borde inferior de la almena (rodeado por mezcla de cal con que se fijaba al techo), y finalmente se reasambla los elementos excavados: la “laja” de *talpetate*, la almena y la mezcla de cal con que se pegaba al techo (la cual fue algo burda en su aplicación).

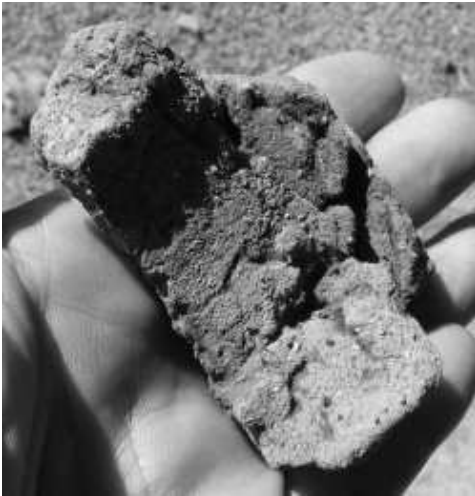
FIGURA 7:12

Fragmento de tierra quemada que conserva la huella de un palo rollizo con un diámetro estimado de aproximadamente 12-14 cm.

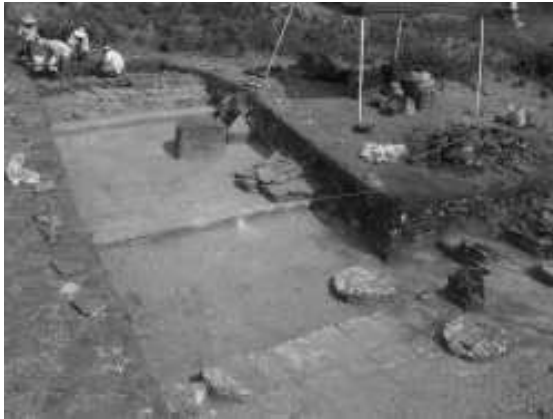
FIGURA 7:13

Un área del palacio originalmente techado que fue expuesta por las excavaciones en el centro de la Acrópolis (vista hacia el este). Al fondo, los hombres trabajando en el lado exterior del muro. En el interior se notan pavimentos, el impluvio, una columna y tres discos de *talpuja* (el de la izquierda está fragmentado en dos pedazos).

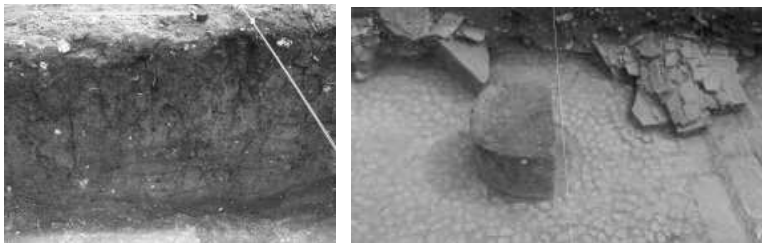
FIGURA 7:14

Dos columnas de tierra en las excavaciones del área central de la Acrópolis. Arriba, una columna seccionada en el perfil norte de las excavaciones (E1 en la Figura 7:8), indicando que fue construida con pequeños adobes. Abajo, una columna (E2) parcialmente seccionada, mostrando como el pavimento de pómez fue colocado alrededor de su base. No toda la tierra dejada en la parte restante de esta columna es original; encontramos que en diferentes columnas sobrevivían hasta una altura de unos 20 a 60 cm.

Las alturas supervivientes de las columnas erosionadas varían de aproximadamente 25 a 60 cm. y sus diámetros son muy uniformes, entre

102 y 106 cm. Cuatro columnas parecen estar distribuidos en dos pares (E1, E2 y E3, E4), con unos 3 a 3.5 m. entre las columnas en cada par, y cerca de 8 m. entre los dos pares. Si bien es prematuro especular sobre el diseño del techo con tan poca evidencia, más adelante notamos que las excavaciones en la “Gran Sala” indican que la distancia atravesada por sus vigas principales también hubiera sido aproximadamente 8 m.

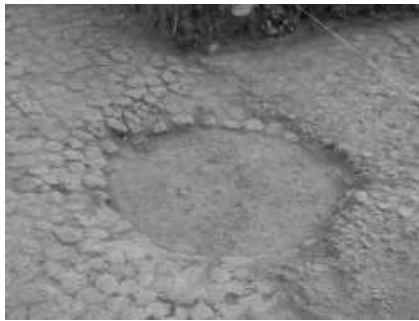
FIGURA 7:15

Esta columna (E4 en la Figura 7:7) fue excavada antes de que habíamos aprendido como reconocer los restos muy erosionados de las columnas de tierra. El empedrado de pómez rodeaba la base de la columna. A la derecha, se nota un pavimento posterior de carácter menos formal, utilizando piedras muy pequeñas de pómez, que evidentemente servía para rellenar una irregularidad baja en el piso.

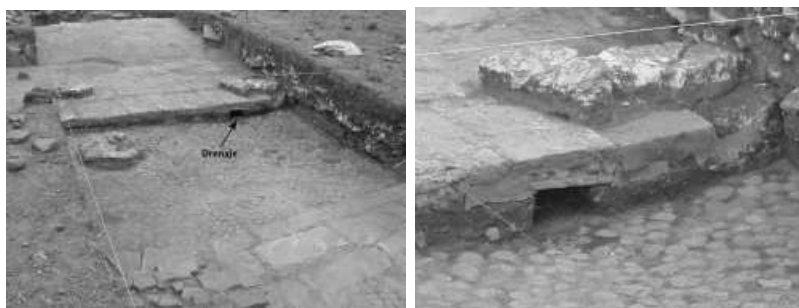
FIGURA 7:16

Arriba, el impluvio (A4 en la Figura 7:7). Abajo, el drenaje del impluvio (G en la Figura 7:7), con un disco de *talpuja* fragmentado.

Un descubrimiento importante en estas excavaciones fue de un impluvio (Figura 7:16; A4 en la Figura 7:7). El impluvium parece ser flanqueado, al este y oeste, por los dos pares de columnas, y la ubicación de la columna E5 (Figura 7:17) podría indicar que los lados norte y el sur son igualmente flanqueados. Cerca de los bordes del impluvio, el pavimento de piedra pómez se sustituye por bloques de *talpuja* (A3 en la Figura 7:8). El propio impluvio es una zona hundida, entre 18 a 23 cm. más bajo que el pavimento general. Su piso también es cuidadosamente pavimentado con piedra pómez (con rostros planos), y un pequeño parche de enlucido pulido de cal (A5 en la figura 7:7; Figura 7:17) indica que el piso de pómez estaba completamente cubierto con este material (y tal vez así cubrían todos los

pisos en esta área). Hay un drenaje en el lado poniente del impluvio, que está a una altura ligeramente menor (G en la Figura 7:8; Figura 7:16 bajo). Se encontraron cuatro discos de *talpuja* dentro y al lado del impluvio (Figura 7:8, F1, F2, F3 y F4). Dos de los discos (F3 y F4) estaban en buenas condiciones, uno estaba quebrado en dos fragmentos (F2) y otro se encontraba parcialmente “derretido” como cabría esperar de este material extremadamente frágil y sujeto a la erosión. Todos los discos posaban sobre una capa de 2 o 3 cm. de suelo, que parecía haber sido redepositado por la erosión de las paredes, columnas, y tal vez otras partes del edificio, antes de que el techo se derrumbara sobre esta área en particular. Los discos son de dimensiones muy uniformes, con diámetros entre 66 y 72 cm. y un espesor de 8 a 12 cm. Se discute la posible función de estos discos en lo que se refiere a un sexto ejemplo que se encontró junto a la “Gran Sala”. La unidad N38/W28 fue abierta en el lado sur de la línea principal de unidades, con el objetivo de seguir la investigación del impluvio. Además de exponer parte del extremo sur del impluvio, en esta unidad había una columna y otro disco de *talpuja* (ambos notados arriba) y una pequeña porción de un muro del palacio principal (H en la Figura 7:7). Al igual que el muro del patio en el extremo este de estas excavaciones, este muro fue construido con muritos de piedra en los dos lados que contienen relleno de tierra, pero también se construyó, en parte, con ladrillos de adobe que se notaron en el perfil sur de esta unidad (Figura 7:18). Sin mayor excavación, no podemos decir más sobre este muro, pero creemos que

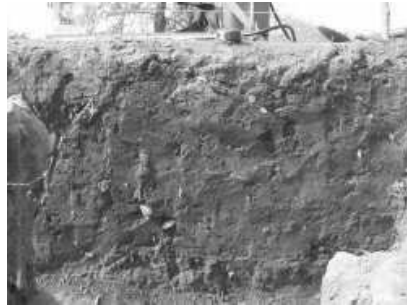
FIGURA 7:18

Ladrillos de adobe expuestos en el perfil sur de la Unidad N38/W28 (junto a H en la Figura 7:6), pertenecientes a un muro principal del palacio.

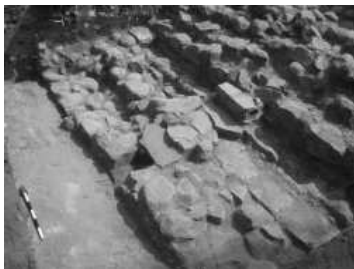
FIGURA 7:19

En la Unidad N42/W36, se encontró una escalinata muy erosionada (I en la Figura 7:8) y el desagüe (J) del drenaje del impluvio (G) que desemboca sobre una superficie de repello de cal rojo (K).

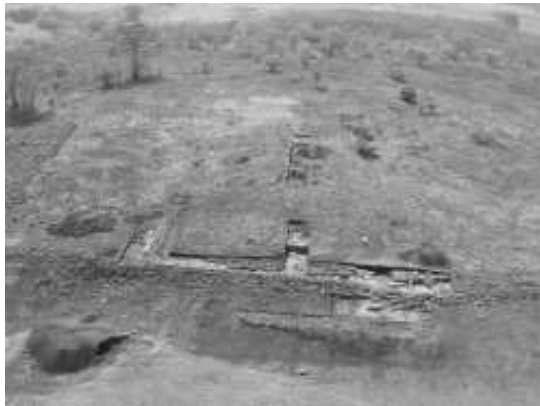
FIGURA 7:20

Vista aérea (mirando al este) de la extensión actual de las excavaciones sobre la Acrópolis.

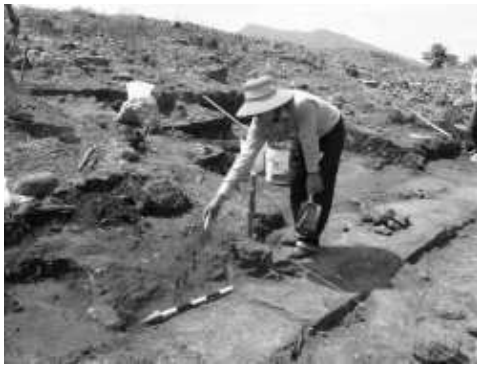
FIGURA 7:22

Exposición de la alfarda norte, muy destruida, en un acceso a la Acrópolis (Unidades N24/W76 y N28/W76).

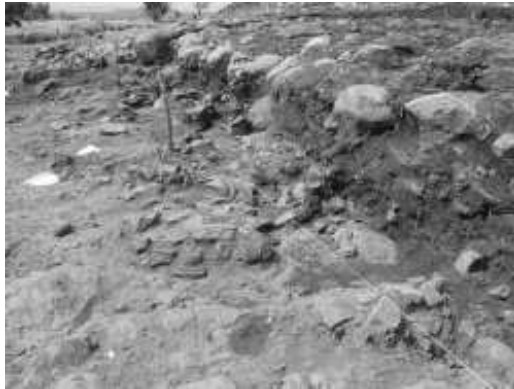
FIGURA 7:24

El borde de la terraza empedrada de la Acrópolis, con numerosos tiestos de incensarios y vasijas, aparentemente arreglados en orden para utilización y destruidos en la quema de la ciudad.

Sin embargo, lo más interesante está en la base de la terraza pavimentada, en las Unidades N20/W80, N24/W80, N28/W80, N32/W80, N36/W80, N40/W80, N44/W80 y N48/W80, extendiéndose por un total de unos 26 m. de norte a sur, donde había una línea de fragmentos de incensarios, cántaros, cuencos y otros materiales, muchos de ellos en fragmentos relativamente grandes (Figura 7:24). Estos parecen haber caído desde la terraza superior. No se encontraban enterrado en la terraza pavimentada (de hecho, la tierra debajo de las áreas pavimentadas no tenía contenido cultural). Entre estos objetos, en la Unidad N44/W80 apareció una efigie de Tláloc (Figura 7:25), la primera efigie de este tipo encontrada por arqueólogos en El Salvador. Se conocen de muchas botellas y otras efigies Tláloc, pero todas proceden de saqueo y su procedencia es siempre dudosa. Esta efigie de Tláloc no es una botella, sino una efigie dedicada (Figura 7:26). Tiene daños menores, pero en esencia está entera, aunque no conserva pintura poscocción. Al parecer, los incensarios, otras vasijas y esta efigie estaban colocados a lo largo del borde de la terraza para un ritual de algún tipo, cuando la ciudad fue invadida y su vida cotidiana se detuvo al instante.

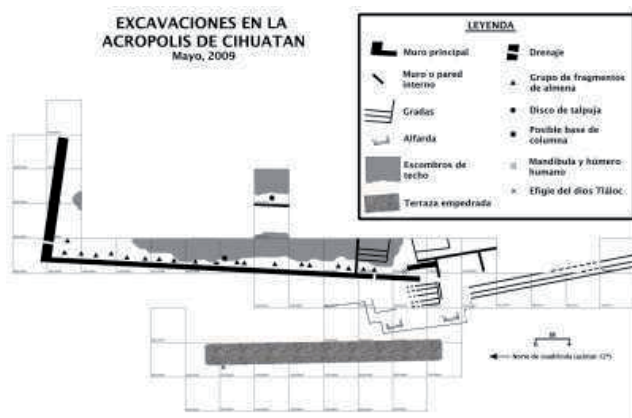
FIGURA 7:27

Como se mencionó anteriormente, en la base de una pequeña escalinata que conduce a la terraza siguiente encontramos los restos de una plataforma baja y muy deteriorada, sobre la cual se ubican las alfardas de la escalinata (Figura 7:27). La alfarda norte es la mejor conservada de las dos, y aún se pueden distinguir al menos cinco gradas de la escalinata encerrada entre las dos alfardas. Esta escalinata conduce a un muro con una entrada construida con una vuelta obligatoria, que conduce a un pequeño patio empedrado con un drenaje de piedra y una pequeña plataforma (aún no completamente excavado) en su lado noreste, contigua a la pared sustancial que forma el extremo sur de la "Gran Sala" (Figura 7:28) que se describe más adelante. Junto a esta entrada fueron encontrados restos humanos: una mandíbula y un húmero mal conservado

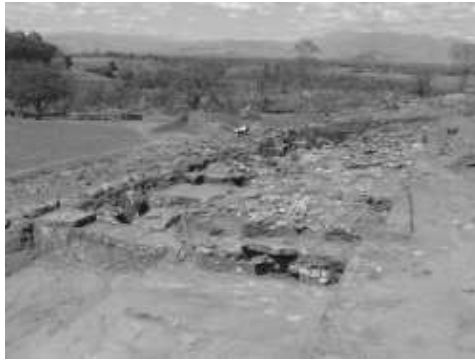
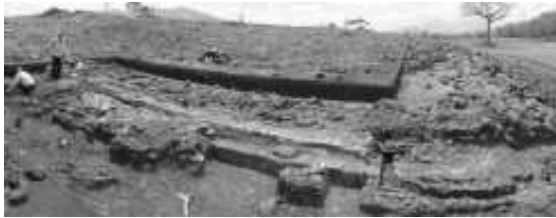
FIGURA 7:28

La estructura larga que ha sido apodada como la “Gran Sala”. Arriba, el extremo sur de la sala (vista hacia el norte). Abajo, el extremo norte de la sala (vista hacia el sur) con el drenaje.

El techo de la Gran Sala había colapsado y pudimos ver que era una azotea, tal como ha sido descrito para el área central del palacio. Las vigas de madera que sin duda sostenía el techo ya no existen, por supuesto, pero los elementos de piedra plana y restos de la capa muy deteriorada de estuco de cal siguen en el lugar. Las azoteas son típicas de las estructuras de élite en el Posclásico de Mesoamérica y el techo y sus decoraciones muestran la importancia de este edificio dentro del complejo del palacio. Con mayor excavación, seguramente se aclararán muchos de los aspectos todavía enigmáticos de su construcción y uso.

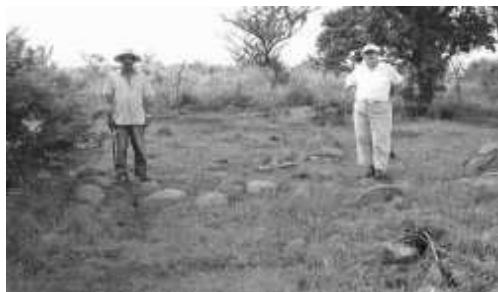
FIGURA 8:2

Una probable entrada original al Centro Ceremonial en la Muralla Sur (vista hacia el sur).

En marzo de 2003 fuimos informados por José (Chepe) Salguero, entonces el encargado de Cihuatán que cuando limpió el monte por la muralla sur, encontró lo que él creía que era una entrada original al recinto ceremonial (Figura 8:2). Esta entrada parece haber sido cuidadosamente construida en la muralla sur, hacia el este de la Estructura P-28 y al oeste de P-8, una plataforma larga cerca de la pirámide principal. La entrada aún no ha sido excavada, pero está relativamente bien expuesta y mide aproximadamente 3.9 m. de ancho. La muralla en esta zona es muy baja y se ha sugerido que esto se debe a la recolección de piedras para venta,

aunque esto parece dudoso en esta zona del sitio, que ha sido propiedad del gobierno desde los años 1950. De todas maneras, desconocemos la altura original de este tramo de la muralla, y si sostenía una empalizada.

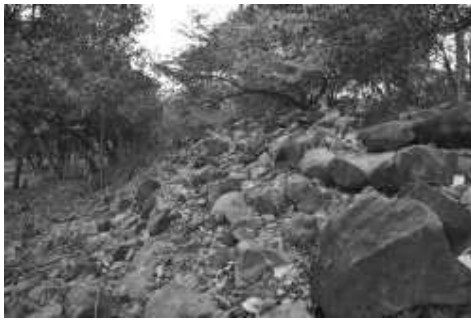
FIGURA 8:3

El lado exterior de la Muralla Sur, cerca de la Estructura P-23, las líneas de piedra sugieren la posible existencia de un acceso con escalinata (vista al este). Foto cortesía de Edgar Cabrera P.

Una segunda entrada original se encuentra en el lado sur de la muralla, y aunque sería necesario limpiarla con el fin de evaluar sus dimensiones, parece ser algo más amplia que la entrada discutida arriba (Figura 8:3). Esta entrada tiene una escalinata ancha que sube el lado sur de la muralla (que aquí mide más de 3 m. en altura, ya que sirve como una terraza de nivelación para el Centro Ceremonial). Esta escalinata conduce a la Estructura P-23. Al parecer, la posible función de P-23 fue para canalizar a los visitantes que ingresaban por esta entrada, pasando por una “garita” (Figura 8:3).

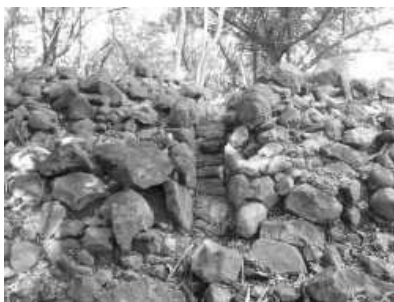
FIGURA 8:4

Drenaje en la Muralla Poniente, cerca de su esquina suroeste, que entró en plena función durante los copiosos inviernos del 2010 y 2011, ayudando en evacuar agua de la gran plaza.

Un descubrimiento sorprendente durante el invierno de 2010 fue que el drenaje en el suroeste de la muralla aún funcionaba (Figura 8:4). Durante esa temporada de lluvias muy copiosa, el drenaje empezó a evacuar el agua de la parte occidental del recinto amurallado. Este drenaje había sido limpiado (sobre todo de hojas y tierra), pero no había sido reparado o conservado.
