## La Arqueología de Cihuatán, El Salvador

Una ciudad maya del posclásico temprano

**Karen Olsen Bruhns  
Paul Amaroli B.**

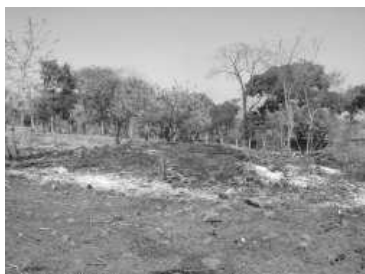
FIGURA 8:7

P-35 es la mayor estructura identificada en las inmediaciones del nuevo estacionamiento. Probablemente es un templo pequeño, al juzgar por su altura y la presencia de un tiesto de incensario en su superficie.

La única estructura de mayor tamaño fue P-35. Esto parece ser los restos de una estructura religiosa relativamente pequeña (Figura 8:7). Hoy en día presenta un aspecto redondeado debido a la erosión. Los restos erosionados miden aproximadamente 10 m. en diámetro con

aproximadamente 0.5 a 0.8 m. de altura. En la superficie de esta estructura había algunos tiestos no diagnósticos, algunos fragmentos de navajas prismáticas de obsidiana y un tiesto de un incensario Las Lajas. La ladera alrededor de P-35 muestra indicios de haber sido modificada en la antigüedad, puede haber otras estructuras no superficiales en lo que hoy es la esquina suroeste del parque.

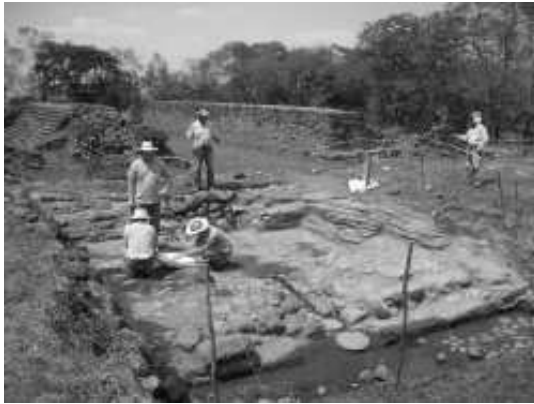
FIGURA 9:1

cualquier vestigio de una posible caja de fuego. Nuestro primer paso fue de limpiar la tierra lavada sobre el temascal, notando que carecía de restos culturales salvo por un tiesto no diagnóstico y algunos fragmentos menudos de obsidiana. Al limpiar el *temescal*, como se hizo evidente que su exposición a la intemperie durante muchos años había resultado en serios daños. El muro oriental poseía por lo menos cinco hileras de bloques de *talpuja* (visible en fotos antiguas), que ahora están derretidos y deformados como un talud inclinado. El lado norte igualmente está muy dañado, el piso está erosionado, el canal de drenaje está deteriorado, y ya no existían muchos de los bloques de *talpuja* que antes constituían el frente de la estructura (su lado sur). Después de documentar el temascal y de evaluar su condición muy delicada, decidimos volverlo a tapar hasta el momento cuando se disponga de fondos para instalar un techo de protección sobre esta interesante estructura, y para consolidarla. Tendimos una capa de tejido de plástico (obtenido del reciclaje de costales de azúcar) sobre el temascal y luego rellenamos el área con 20-40 cm. de tierra. Esto debería ser suficiente para proteger el temascal, y la capa de tejido de plástico facilitará el futuro retiro de tierra sin causar daños en la estructura cuando se decida proceder a trabajos de reconstrucción y medidas de protección (Figuras 9:1 y 9:2).

Limpieza y documentación del *temescal* en 2006. El *temescal* fue excavado por Antonio Sol en 1929 pero, sin conservación, sufrió una deterioración tremenda.

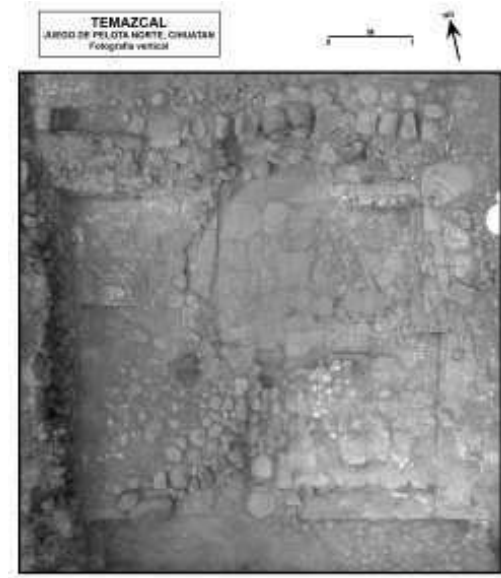
FIGURA 9:2

Fotografía vertical del piso del *temescal* después de su limpieza.

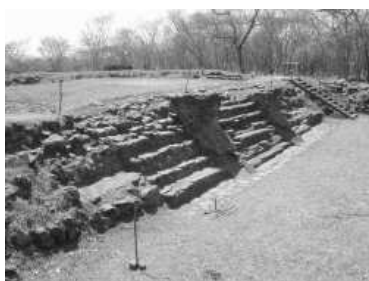
FIGURA 9:4

El lado norte de la Estructura P-5 después de su limpieza y consolidación por FUNDAR.

pedras desplazadas, dejando totalmente expuesta su escalinata central y los muros escalonados que la flanquean (Figura 9:4). Se instalaron dos escalinatas “flotantes” de hierro al oeste de P-5, en sus lados norte y al sur, con las cuales se conduce el sendero interpretativo sobre P-5. Estas escalinatas fueron construidas específicamente para P-5 y diseñada para descansar superficialmente y no dañar la estructura. Pueden ser quitadas

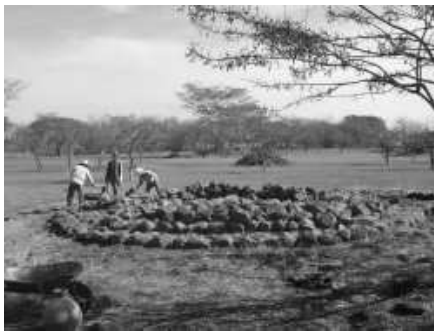
FIGURA 9:6

Trabajos de consolidación en la Estructura P-28. P-7 está al fondo a la izquierda.

Como se mencionó anteriormente, en marzo de 2003 los arqueólogos de FUNDAR descubrieron ocho estructuras previamente desconocidas en el sector sur del Centro Ceremonial (véase el Capítulo 8), incluyendo la Estructura P-28 (Bruhns y Amaroli 2003, Bruhns y Amaroli 2009a). P-28 es interesante, ya que es la primera estructura circular en El Salvador que fue completamente excavada. La Estructura P-28 fue parcialmente saqueada, probablemente en la década de 1960, cuando se dieron episodios de saqueo tanto en el sitio como en los alrededores. También había sufrido la excavación de una zanja por parte del cazador de un cusuco, y los árboles que crecían sobre la plataforma causaron otros daños más (Figura 9:6).

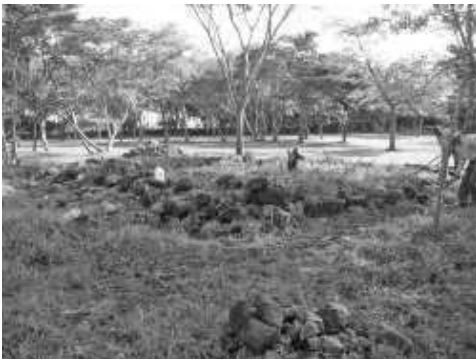
FIGURA 9:8

En 2007, a tres décadas de su excavación, la Estructura P-12 se encontraba en lamentable estado antes de los trabajos de conservación.

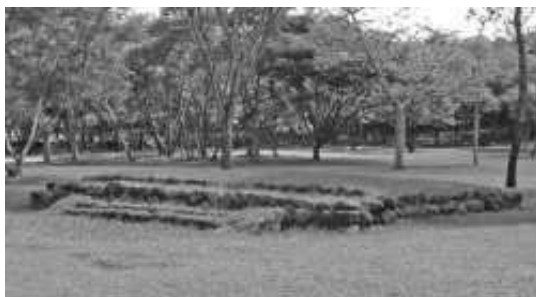
FIGURA 9:9

La Estructura P-12 después de los trabajos de conservación en 2007. Ahora forma parte del sendero interpretativo.

El trabajo final en la conservación de la Estructura P-12 fue de quitar los montones de piedra recogida (resultantes de las excavaciones de la muralla efectuadas por Gloria Hernández en 1974-1975) y de nivelar el suelo en frente de la plataforma y en sus otros lados, para evitar que los visitantes se cayeran en trincheras. La plataforma estabilizada y el área alrededor de ella fueron sembradas con grama (Figura 9:9). Hoy en día, en lugar de una masa anónima de tierra cubierta por árboles y arbustos, los

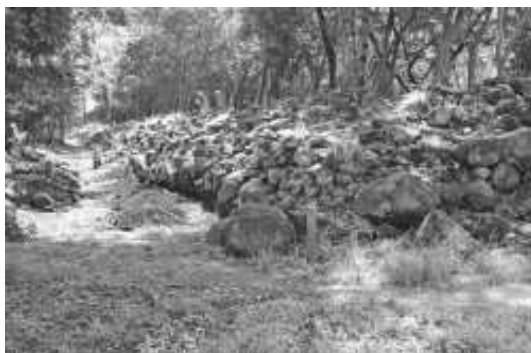
FIGURA 9:10

La Muralla Norte había sido excavado hace tres décadas y se encontraba en mal estado. En la foto, se inician los trabajos de conservación en 2009.

elementos de la naturaleza. En 1998, el huracán Mitch había provocado el derrumbe de las piedras gigantes en la ciclópea esquina noroeste de la muralla, desestabilizando sus piedras vecinas (Figura 9:10).

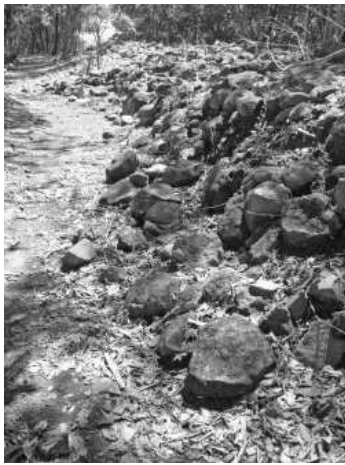
FIGURA 9:11

A lo largo de su lado excavado, la Muralla Norte se había derrumbado debido a la falta de conservación.

Por otra parte, las lluvias fuertes normales de cada invierno habían dañado la parte expuesta de la muralla y erosionado su mortero de tierra que en muchos puntos ya no podía sostener las piedras. En octubre de 2009, decidimos proceder a la urgente conservación de la muralla (Bruhns y Amaroli 2009c). La sección de 77m de la muralla norte excavada por Hernández fue liberada de vegetación, piedras sueltas y tierra lavada, en su interior y exterior. La parte interior de la muralla fue encontrada en relativamente buen estado, aunque varias secciones obviamente necesitaban ser estabilizadas y reparadas. El exterior fue otra historia: el colapso de pequeñas secciones de la muralla era mucho mayor, y mucho más serio, de lo que parecía al principio (Figura 9:11).

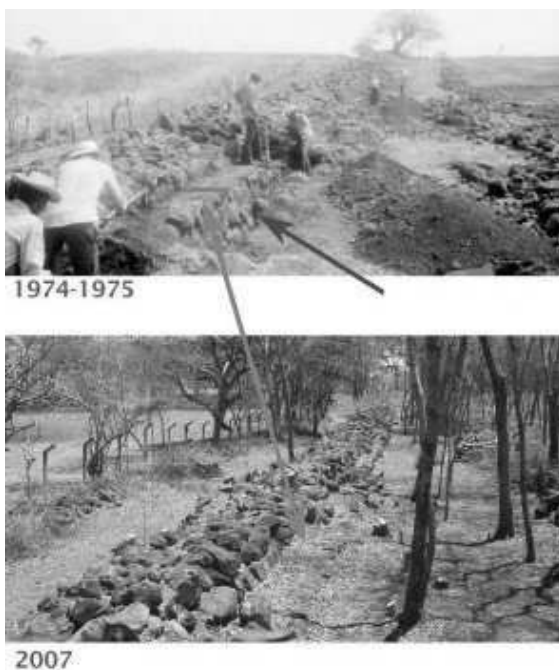
FIGURA 9:12

Fotografía de las excavaciones de Gloria Hernández en los años 1970 y la misma vista en 2007. En negro se indica la grada interior de la muralla. En gris se señala donde la excavación se profundizó dentro del relleno de nivelación de la plaza (vista hacia el este).

Afortunadamente disponíamos de algunas fotografías tomadas por Hernández en el curso de su proyecto para guiarnos respecto a la apariencia original de la muralla (Figura 9.12).

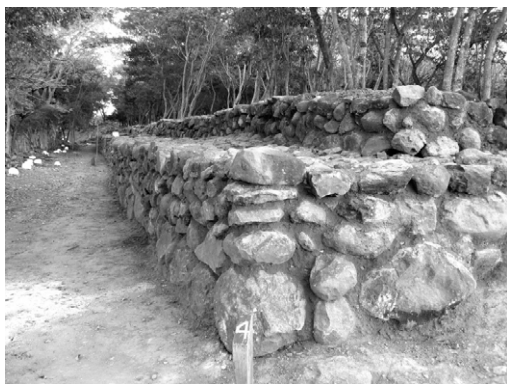
FIGURA 9:13

La Muralla Norte después de su conservación en 2009. Esta vista muestra la esquina noroeste de la muralla (parada número 4 en el sendero interpretativo).

Además, restaban algunas piedras que indicaban la forma original de la muralla. La muralla era de doble cara con un relleno de piedra y escombros. En esta sección había un drenaje, que también estaba en peligro de colapso. Después de despejar la muralla, y limpiar la piedras desprendidas en derrumbes localizados a lo largo de su base exterior (apilando las piedras a uno lado para poderlos ocupar después) la esquina ciclópea fue reconstruida utilizando tierra estabilizada (Figura 9:13).

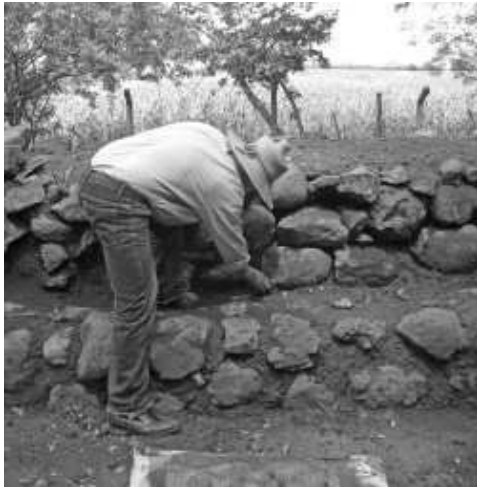
FIGURA 9:14

La conservación de la Muralla Norte en 2009. Se aplica mortero de tierra estabilizada entre las piedras de la muralla. El interior del muro tiene una escala baja.

Desde este punto de partida, se reparó el tramo excavado de la muralla, utilizando las piedras derrumbadas y tierra estabilizada. La muralla limpiada, y las fotografías de Hernández mostraron que el exterior de la muralla fue construido como dos gradas. El lado interior presenta una superficie plana, con un borde basal (o acera). Tal como era necesario, se aplicó tierra estabilizada a las zonas de mampostería suelta. Por último, se sembró zaité (pitahaya, *Hylocereus spp.*) en la parte superior de la muralla para evitar que los visitantes accedan a esta parte de la muralla donde podrían causar daños (Figura 9:14). Con el paso del invierno, ahora crecen helechos y musgo en la muralla y se está empezando a recuperar su aire de antigüedad, pero sin sus debilidades.

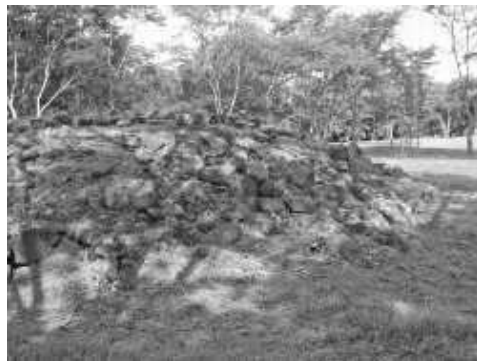
FIGURA 9:15

La Estructura P-9 fue excavada en los años 1970 y dejada expuesta sin conservación. Actualmente se semeja a un simple montón de piedras. La conservación de P-9 comenzaba en 2011, después de una demora debido a cambios políticos, también la falta de fondos.

FUNDAR se dedica a la conservación de Cihuatán (Cf. Amaroli 2010). Se ha elaborado un listado de las estructuras excavadas en la década de 1970 y se ha identificado las estructuras prioritarias para la conservación y consolidación de acuerdo con su estado actual, y de la disponibilidad de fondos para esta labor. P-9, un "adoratorio" o plataforma de baile, está en peligro de colapso, después de haber sido excavado en la década de 1970 y luego dejado expuesto a la intemperie. Su uso como un emplazamiento de ametralladora durante el conflicto civil de la década de 1980 no ayudó en su conservación (Figura 9:15).

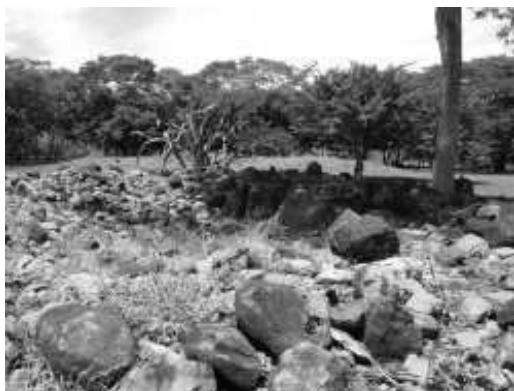
FIGURA 9:16

La Estructura P-10 fue saqueada en los años 1960. Los saqueadores abrieron un gran agujero en el centro de esta plataforma.

Ceremonial, fue saqueado en los años 1960 y tiene un gran cráter en su centro (Figura 9:16).

Esperamos limpiar la plataforma y para conservar lo que queda, dejando el cráter con señalización para describir el daño que los saqueadores hacen a la historia de El Salvador. Nuestra modalidad de trabajo, incluyendo las actualidades investigaciones en la Acrópolis, hace que la conservación forma parte integral de la investigación y proceda inmediatamente después de la excavación con el fin de prevenir el deterioro desde un principio, sin esperar 30 a 80 años como muchas veces ha sido el caso en Cihuatán. Ninguna consolidación o restauración puede durar para siempre, por lo cual el trabajo de conservación de una estructura es el principio de un compromiso permanente, obligando efectuar inspecciones periódicas y mantenimiento.

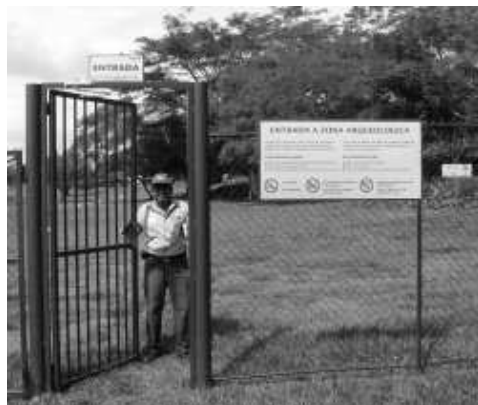
FIGURA 9:17

La zonificación de usos en el Parque Arqueológico Cihuatán ayuda en proteger las antiguas estructuras y en reducir la cantidad de basura dejada por los visitantes. Existen dos zonas en el parque. La zona de uso intensivo incluye el estacionamiento, colecturía, cafetín, servicios sanitarios, área de picnic y el museo. Se accede a la zona arqueológica por medio de este punto de control que tiene un guardián para seguridad.

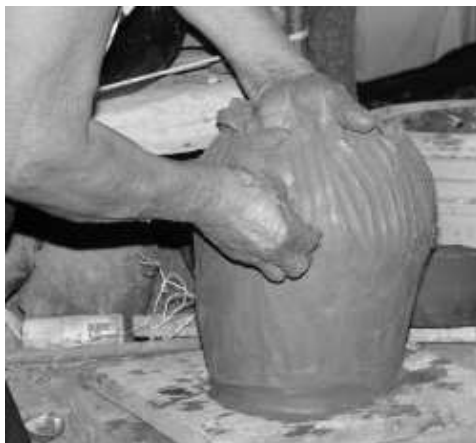
FIGURA 10:1

La técnica de estirado a mano utilizada en la industria tradicional cerámica de Santo Domingo de Guzmán, departamento de Sonsonate, El Salvador (octubre de 2010).

Las cerámicas de Cihuatán son en gran parte construidas a mano, utilizando enrollado espiral, la unión de grandes rollos individuales (enrollado anular), pellizcado, y estirado a mano (Figura 10:1).

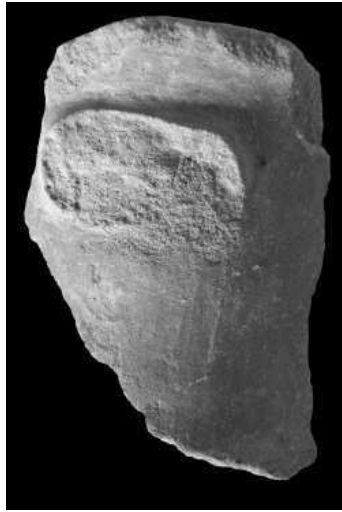
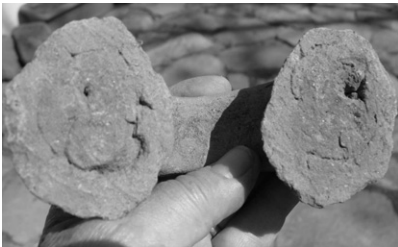
FIGURA 10:2

Unos ejemplares de como las asas tienden a separarse de los cuerpos debido a la fragilidad de su adhesión al cuerpo.

Después de ser formadas, se raspaban las vasijas hasta logra el espesor deseado, y se agregaban asas, soportes y adornos. Tal vez debido a la cualidad friable de la arcilla, frecuentemente encontramos que las asas y soportes se han separado, dejando solo una huella (Figura 10:2). Otras decoraciones aplicadas a mano, tal como la pestaña impresa (reminiscente de la orilla de una torta) aplicadas a los bordes de cuencos Las Lajas Doméstico (ver Tabla 4) son más resistentes, tal vez debido a una mayor manipulación durante la fabricación.

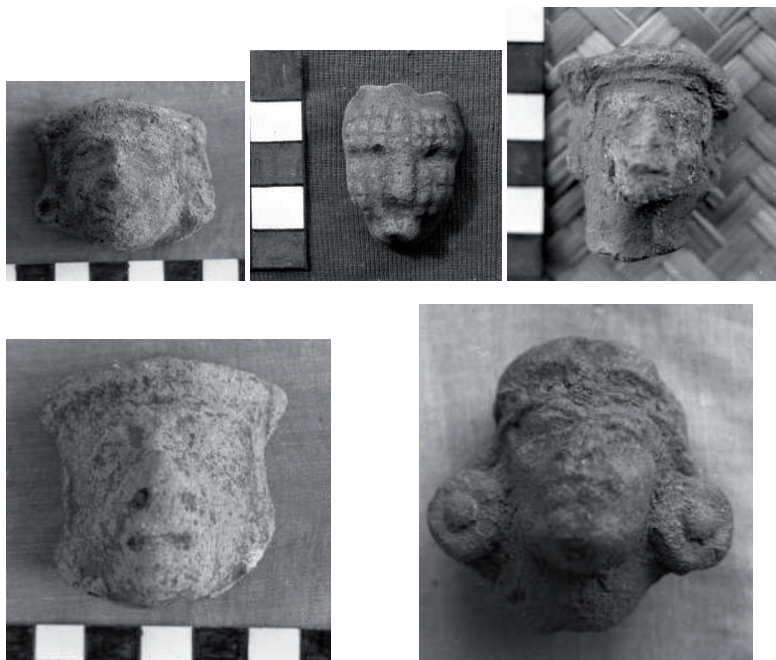
FIGURA 10:3

Cabezas de figurillas. Las figurillas de la Fase Cihuatán tienen una cabeza sólida, hecha en molde, y un cuerpo más frágil modelado a mano. Muy pocas sobreviven completas, y mayormente solo se encuentran las cabezas y fragmentos menudos de manos, pies y adornos. Todos, aparte de la cabeza con un diseño de red en su cara que pertenece a SS-115, cuadrículo noroeste, venían de HP-102, una plataforma pequeña al sureste de la Acrópolis (Bruhns 1980, pp. 31-36).

Se conocía el uso de moldes de cerámica y eran utilizados para producir determinados tipos de artefactos, aunque parece que no se fabricaban vasijas con moldes. Sin embargo, las cabezas de figurillas en general, y las figurillas Mazapan en su totalidad, así como varios malacates, fueron fabricados con moldes (Figura 10:3). Aún no se ha encontrado moldes en las excavaciones en Cihuatán, aunque un molde grande que

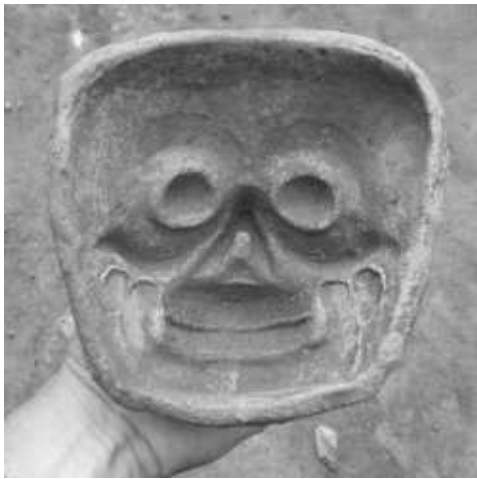
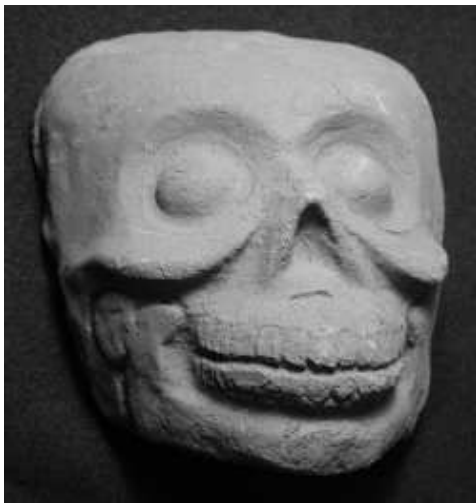
FIGURA 10:4

Arriba, molde que representa un cráneo. Abajo, positivo en barro obtenido del molde. Hallazgo superficial.

representa un cráneo fue encontrado por una persona local en los vestigios de lo que bien puede ser un taller de cerámica en un terreno privado muy cerca de la terraza poniente (Figura 10:4).

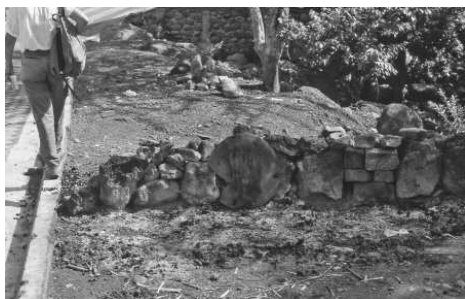
FIGURA 10:5

Lugar de cocción al aire libre de cerámica en Santo Domingo de Guzmán en los años 90.

Por lo general, la cocción parece haber sido realizada al aire libre o en hornos temporales hechos de grandes tiestos de cerámica apilados sobre el fuego para aumentar y controlar el calor (Figura 10:5).

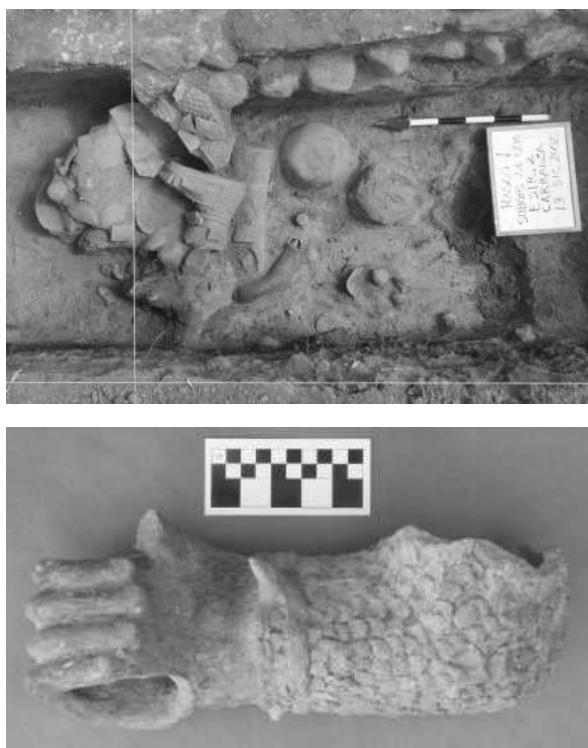
FIGURA 10:10

Arriba, parte de la ofrenda de Xipetotec frente a la Estructura 2, sitio arqueológico Carranza. Abajo, brazo y mano fragmentado de la ofrenda, perteneciente a una estatua de Xipetotec en donde se observa el uso de engobe precocción para el color rojo de la mano, y pintura poscocción para el amarillo del brazo.

Una forma nueva y presuntamente importante (sobre todo para un pueblo que carecía de una tradición de escultura en piedra) es la gran estatua de cerámica, con algunos ejemplos de tamaño natural. Estas esculturas son construidas a mano y fueron pintadas después de su cocción con colores brillantes. A veces se combinaba la pintura poscocción con pintura de engobe precocción (Figura 10:10).

Debido a la dificultad de quemar piezas tan grandes, generalmente fueron fabricadas en tres o más partes (a veces la parte inferior del tronco con las piernas, el pecho con los brazos, y la cabeza). Las efigies conocidas más comunes son de Xipetótec, Nuestro Señor el Desollado, cuyo culto se extendió en el occidente salvadoreño en esa época (Boggs, 1944b, 1945, Casasola 1975, Bruhns y Amaroli 2003) (Tabla 5). Se conocen de al menos siete de estas efigies (aunque no todas han sobrevivido intactas o incluso en una forma reconstruible). Otras deidades (todas mexicanas) incluyen Mictlantecuhltli, Quetzalcóatl, y, quizás, Tláloc.

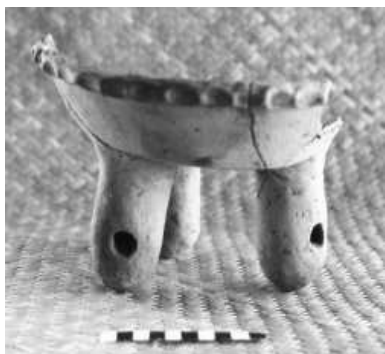
FIGURA 10:13

Huacal trípode con soportes huecos de cerámica Las Lajas Doméstica. NW1.

dedos, o pellizcado, de manera similar a la orilla de una torta (Figura 10:13).

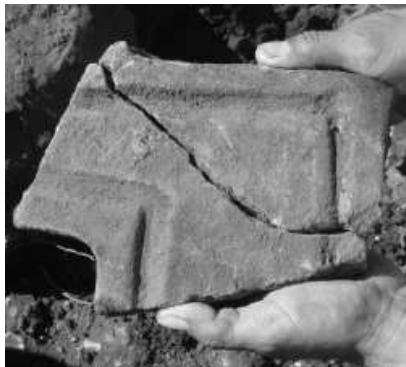
FIGURA 10:15

Ejemplo de una almena sólida (Estructura P-28). La función verdadera de estos artefactos queda desconocida.

Las almenas han sido conocidos en Cihuatán desde hace muchos años y ha habido un animado debate en cuanto a lo que fueron en realidad. Hay dos tipos de almenas, las sólidas y las huecas. Aún no se han encontrado almenas sólidas completas, pero son planas y al juzgar por sus restos fragmentarios, tenían forma de una cruz de brazos cortos, o sencillamente una forma rectangular. Las medidas de fragmentos grandes sugieren dimensiones máximas de hasta 30 cm. o más, y con aproximadamente 2.5 a 3.2 cm. en espesor. Son hechas de la misma pasta que las vasijas ordinarias y generalmente alisadas en ambas superficies planas. La decoración más común es una ranura ancha siguiendo el contorno de la almena, solo en un lado (Figura 10:15). Más raro es una tira aplicada a los bordes, también solo en un lado. Muchas también tienen un

ligero baño rojo. Algunas son más elaboradas, pero estos no son comunes. No se sabe cómo se utilizaban las almenas sólidas (y ni estamos seguros de que realmente eran almenas), aunque podrían haber sido atada a un inclinado techo de paja, como las de las estructuras domésticas. Han sido encontradas tanto en contextos domésticos como rituales.

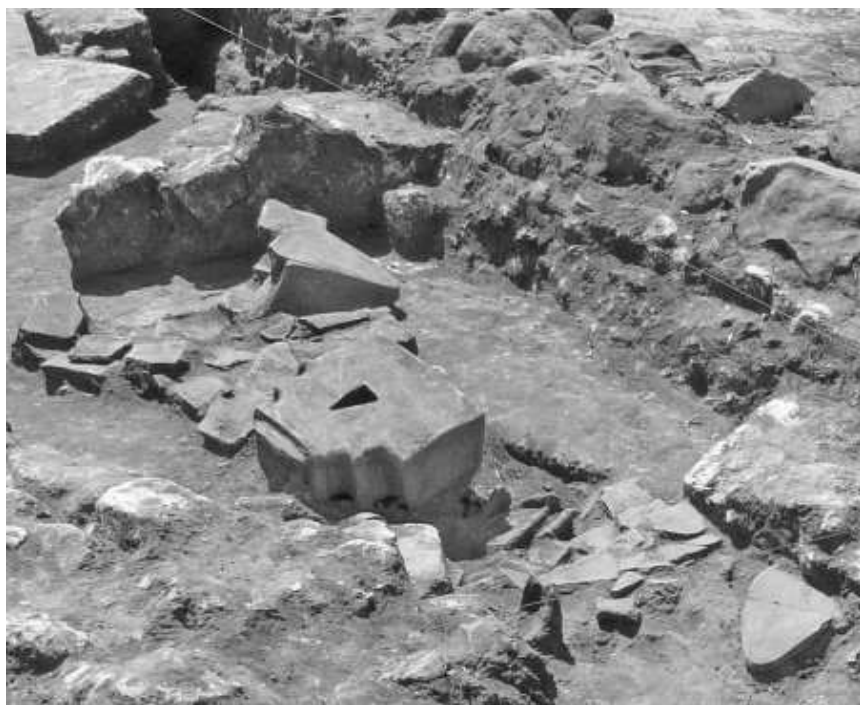
FIGURA 10:16

Fragmentos de almenas huecas *in situ* (Gran Sala, Acrópolis).

Las almenas huecas aparecen con poca frecuencia en los contextos domésticos, tan poco frecuentes que, antes de las excavaciones en la Acrópolis, en donde se aclararon su forma y uso, habían sido descritos como "fragmentos de caja". Sin embargo, en las excavaciones en el centro del Palacio Real y en la Gran Sala en el lado oeste de la Acrópolis, su verdadera función se hizo evidente. Aquí, se encontraron muchos ejemplares fragmentados *in situ* donde habían caído, o habían sido derribados de los techos planos a los cuales estaban fijadas con cantidades de mezcla de cal fabricada con conchas quemadas (Figuras 10:16, 10:17 y

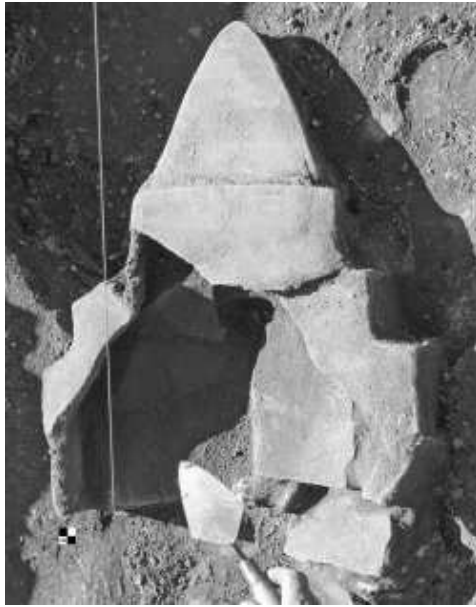
FIGURA 10:17

Almena hueca *in situ* (Gran Sala, Acrópolis).

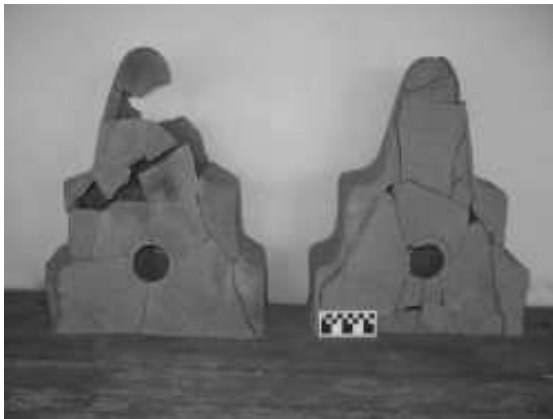
FIGURA 10:18

Almenas reconstruidas en el laboratorio de Cihuatán.

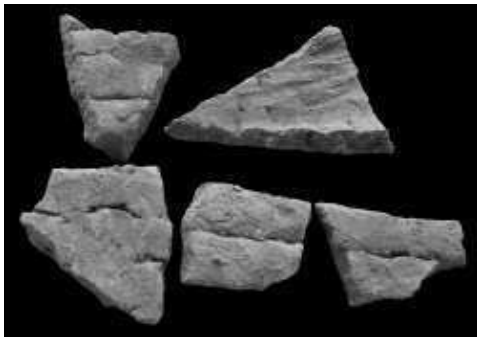
FIGURA 10: 19

Fragmentos de almenas huecas mostrando, en su lado interior, el cierre incompleto de enrollado. Se construían estas almenas con esta técnica y con la unión de planchas.

10:18). Estas almenas miden hasta casi medio metro de altura y fueron construidas a mano con rollos y planchas de arcilla (Figura 10:19). La superficie exterior fue alisada y a veces ligeramente bruñida. Hoyos cortados en los lados de su porción inferior permitían la libre circulación de aire durante la cocción. Dado el tamaño de estas piezas, la cocción al aire libre debe haber sido difícil, pero tal como el caso de las efigies cerámicas tamaño natural, no hay evidencia del uso de hornos. De hecho, las almenas fueron cocidas a temperaturas relativamente bajas y son frágiles.

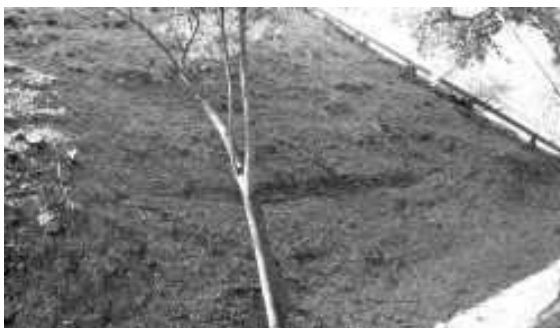
FIGURA 11:1

El lado este de la pirámide principal de Cihuatán (P-7), mostrando la excavación hecha por Antonio Sol en 1929 cuando buscó una cuarta escalinata. Encontró restos del cuerpo escalonado de la pirámide.

Aparentemente, la tierra era apelmazada, o depositada como lodo, para formar un medio estable para el relleno de piedra. La mayoría de las estructuras tienen una escalinata, a menudo con alfardas relativamente anchas en las proporciones tablero-talud, típicas del Posclásico Temprano. La pirámide principal en Cihuatán (P-7) tiene tres escalinatas. No existe evidencia de una escalinata en el lado oriental, aunque Sol excavó profundamente dentro de la pirámide en busca de una (Figura 11:1).

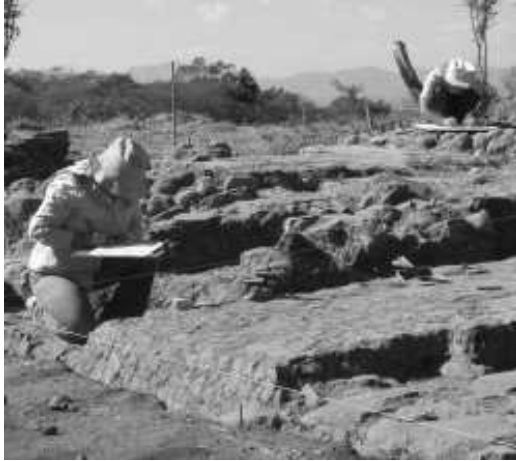
FIGURA 11:2

Uso de piedra pómez para revestimiento de superficies inclinadas y planas (Acrópolis, Unidad N26/E4).

losas y bloques de *talpuja*, un material que aparenta ser ceniza volcánica blanca, moderadamente compactada; es extremadamente frágil y se derrite rápidamente cuando es expuesta a la lluvia. Otra opción para recubrir superficies inclinadas o superficiales eran pequeñas piedras de pómez colocadas en un mortero de tierra. (Figura 11:2).

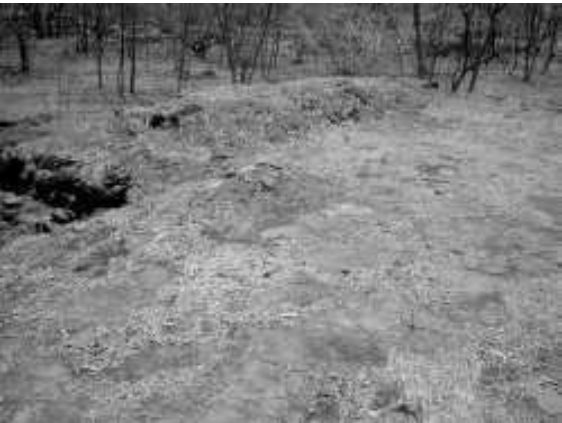
FIGURA 11:5

El templo P-2 está pavimentado con grandes losas de *talpetate*.

La parte superior de las plataformas era terminada con un piso hecho de andesita bruta (la piedra natural de la loma de Cihuatán es una andesita basáltica o basalto andesítica, tal como se quiere llamar), o guijarros de pómez, o ocasionalmente, con lajas (Figura 11:5). Los espacios interiores del palacio real tenían un piso de *talpetate*, *talpuja* y pómez, probablemente todo cubierto con estuco. Algunas de estas plataformas aparentemente tenían estructuras en la parte superior. Ahora, de las plataformas excavadas, solo P-12 y P-2 conservan evidencia de las fundaciones de una superestructura rectangular (Figuras 11:3 y 11:4). Cantidades de bahareque quemado fueron recuperadas durante la excavación de P-12 (Lubensky 2005). Es bastante posible que todas o la mayoría de las plataformas sustentaran superestructuras perecederas. Hallazgos de suelos de bahareque quemado y pisos de barro quemado son comunes en las excavaciones.

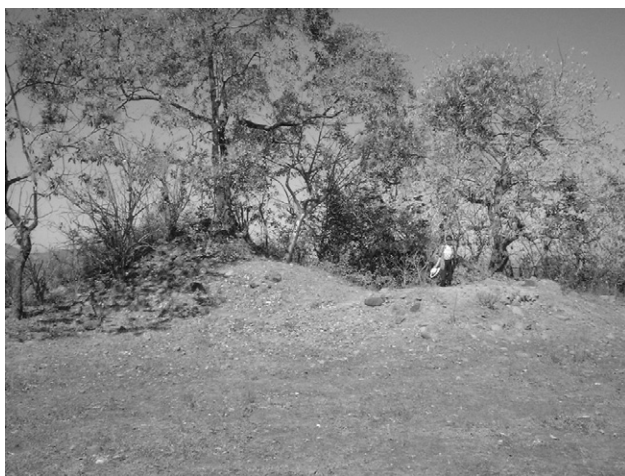
FIGURA 12:2

La pirámide central de La Esmeralda fue cuarteada por saqueadores en los 1970.

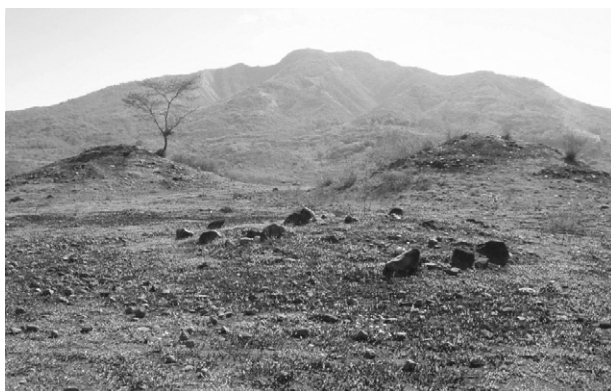
FIGURA 12:3

Las dos pirámides mayores del sitio arqueológico Sitio de Jesús y, en frente, los restos de una plataforma muy dañada por actividades agrícolas y el retiro de piedras. El volcán de Guazapa está al fondo (vista hacia el este).

plataformas inferiores, incluyendo dos en forma de “T” (Figura 12:3). Hasta hace unos cinco años, el área del sitio había sido utilizada como potrero durante muchos años, pero desde entonces ha sido cultivado, y está siendo rápidamente destruida por la agricultura, el retiro de piedra para su venta como material de construcción, la apertura de nuevos caminos con tractor y la extracción de tierra para la fabricación de ladrillo. El sitio ha sido mapeado (Figura 12:4).

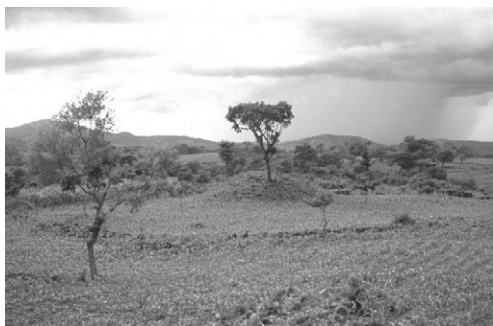
FIGURA 12:5

La pirámide principal del sitio arqueológico El Mico, ubicado en la base poniente del volcán de Guazapa. La pirámide se ubica en una plataforma con una estructura rectangular en cada lado.

En esta zona, El Mico es uno de los sitios más complejos conocidos hasta ahora (Figura 12:5). El Mico goza de una buena vista de la planicie del valle y de sus habitantes. La porción central consiste de una gran plataforma algo cuadrada, con cuartos y estructuras largas en su perímetro

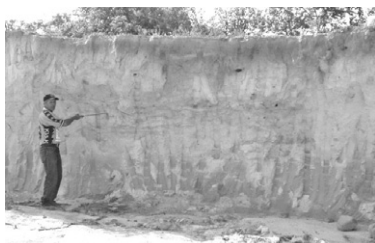
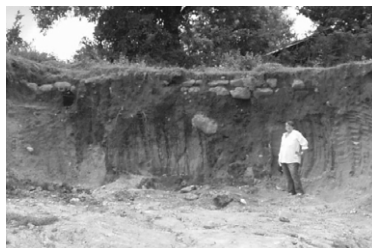
Figura 12:6 Presto Se Seca, ubicado en la base poniente del volcán de Guazapa, está en proceso de destrucción debido a la extracción de tierra blanca. Izquierda: una fosa prehispánica con desechos de obsidiana. Derecha: una estructura de piedra expuesta en el corte.

Cerca de El Mico está Presto Se Seca, un sitio que es obviamente de consumada importancia para comprender el comercio a larga distancia y distribución de obsidiana en el Clásico y Posclásico, pero que está en el proceso de destrucción, pues su capa subyacente de ceniza volcánica de Ilopango está siendo excavada para ser utilizada en la construcción y en la manufactura de ladrillos. (Figuras 12:6 y 12:7).

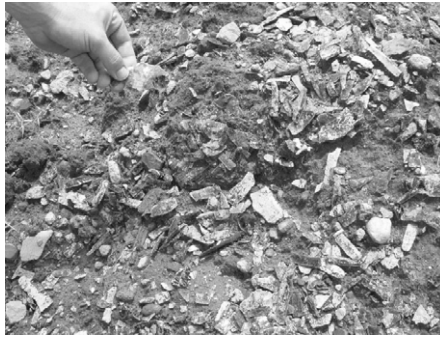
FIGURA 12:7

Una pequeña parte de los desechos de obsidiana expuestos por la extracción de tierra blanca.

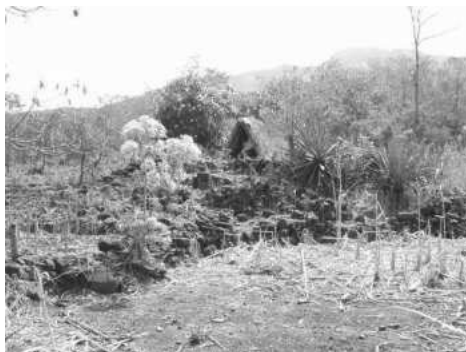
FIGURA 12:9

La pirámide principal del sitio arqueológico Sincuyal, al pie poniente del volcán de Guazapa. Abajo: una plataforma baja rectangular con los restos de un edificio encima, Sincuyal.

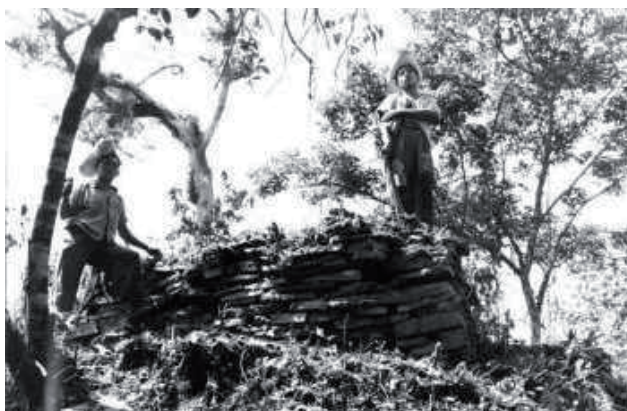
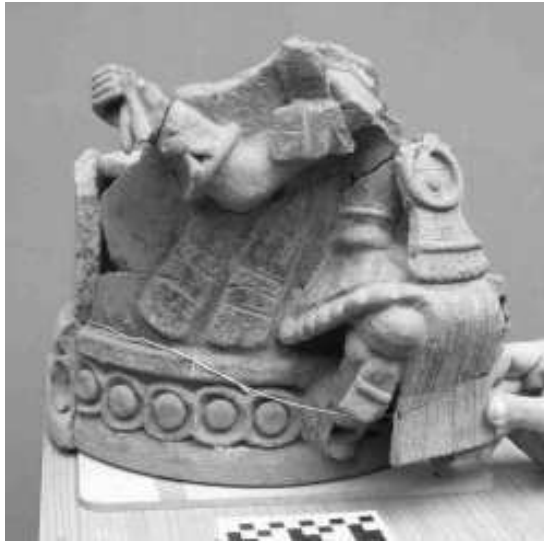
FIGURA 12:10

La cima de una de la las dos pirámides reportadas para el sitio arqueológico Palo Verde, ubicado en uno de las cumbres del volcán de Guazapa. Está revestida con laja. Abajo: un incensario con figura (¿Tláloc?) encontrada en Palo Verde (fotografías de 1964, cortesía del Profesor Gabriel Delgado).

Sobre una de las cumbres más elevadas del volcán de Guazapa se encuentra el sitio de Palo Verde, visitado por el Profesor Gabriel Delgado en 1964. Este sitio, según se reporta, consiste de por lo menos dos plataformas piramidales, una terraza larga y algunas plataformas pequeñas (Figura 12:10). Las estructuras están revestidas con lajas (supuestamente existe una exposición de laja en la proximidad). Los materiales culturales recolectados por el Profesor Delgado incluyen botellas Tláloc, un incensario con una figura antropomorfa, fragmentos de esculturas felinas, una cabeza de la muerte y otros materiales típicos de la Fase Cihuatán. Ningún arqueólogo ha visitado Palo Verde hasta el momento. Hemos localizado también otros sitios, aunque los que se mencionan aquí son los más sobresalientes o amenazados. Estamos seguros que existen más sitios de esta tradición cultural (al igual que otros más tempranos o posteriores) y el volcán de Guazapa espera una inspección más detallada.

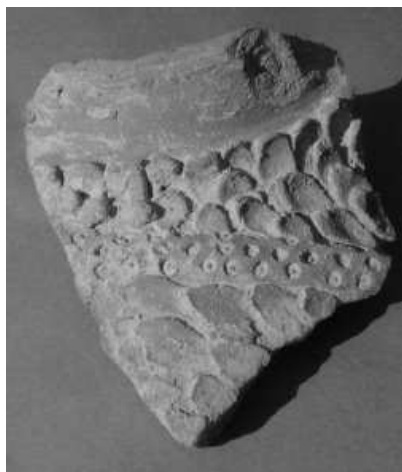
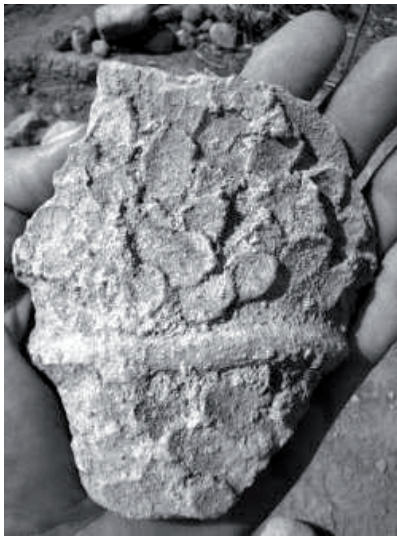
FIGURA 12:14

Tiestos del cuello y pierna de la estatua fragmentaria de Xipetótec encontrada en la Estructura 1 de Carranza. La pintura poscocción amarilla es bien preservada en la pierna.

De la cámara central recuperamos una concentración de tiestos de una gran estatua de Xipetótec. El cuerpo fragmentado estaba cubierto con escamas y pintado de amarillo. Además de tiestos del cuerpo, encontramos partes de ambos pies, de la mano derecha y de la cara (Figura 12:14). Estos fragmentos nos demuestran que esta era una figura de pie, similar a las otras esculturas de Xipe conocidas de Mesoamérica en el Posclásico Temprano. Aparentemente la estatua fue quebrada en su puesto dentro del templo, al igual que sucedió con la estatua de Xipe encontrado en el sector San Francisco Mazapan de la antigua ciudad de Teotihuacán (Linné 1934), la cual fue la primera de estas figuras en ser excavada profesionalmente. Asociado al templo había tiestos de cerámica Plomiza Tohil y Policromo Nicoya, así como fragmentos de un incensario Las Lajas Ceremonial. Estos y otros hallazgos identifican con seguridad el templo y su estatua como pertenecientes a la Fase Cihuatán del Posclásico Temprano.

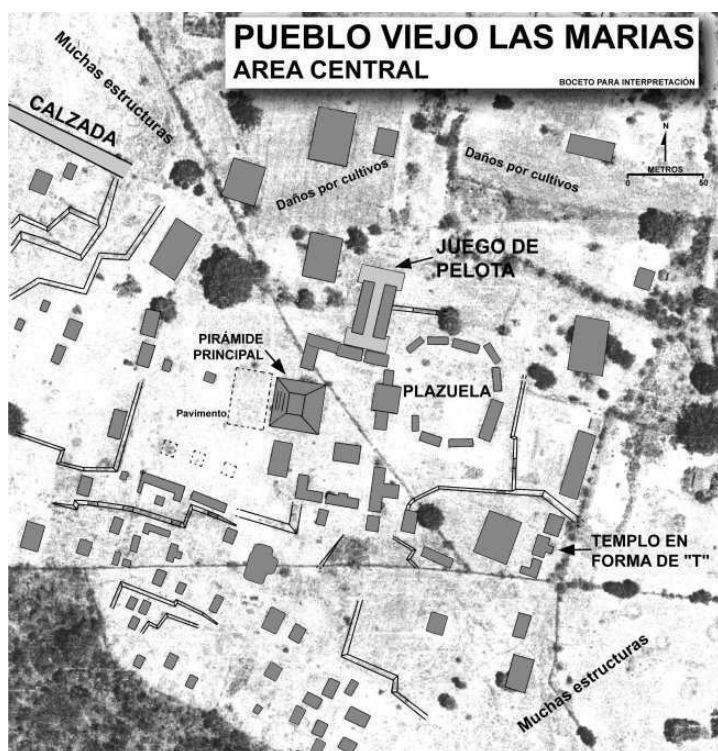
FIGURA 12:19

Plano del centro de la antigua ciudad de Pueblo Viejo Las Marías (generalmente llamado como “Las Marías”).

Las Marías comparte algunas características arquitectónicas con Cihuatán, específicamente, una cancha de pelota en forma de “I”, el uso de revestimientos de pómez, *talpetate* y *talpuja*, y el uso de cal fabricada de conchas marinas; pero en otros aspectos es bastante diferente. El centro monumental de Las Marías consiste de una gran plaza con estructuras en los lados, con una plaza poligonal a un lado y plazas subsidiarias definidas por terrazas y plataformas en otros lados (Figura 12:19). El área del sitio

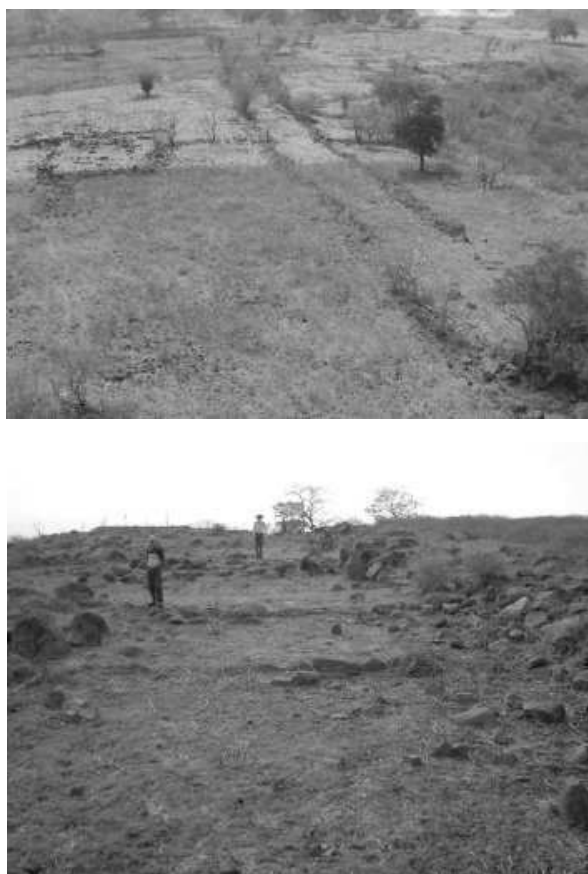
FIGURA 12:20

La calzada en Las Marías. Arriba, vista aérea tomada desde baja altura. Abajo, vista de la calzada donde atraviesa una loma baja, con gradas muy esparcidas.

tiene laderas sutiles y está aterraceada. Las terrazas están revestidas de piedra y en algunas se notan, a flor de tierra, gradas de acceso. Parece que todas las terrazas sostienen al menos una plataforma. Muchas de las estructuras son hechas de rocas inmensas. El sitio también comprende por lo menos una calzada (Figura 12:20), una característica que no se encuentra en otro sitio salvadoreño, a excepción de un segmento corto en Nance Verde. La calzada de Las Marías mide un poco más de 500 m. de largo y mayormente varía entre 8 y 12m de ancho.

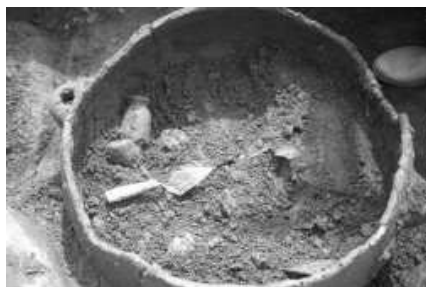
FIGURA 12:21

Urna funeraria, Entierro 1, Las Marías. La urna contenía un cuerpo cremado en mal estado de preservación con un ajuar de dos copas y dos huacales trípodes miniaturas y una cuenta de piedra verde.

La cultura material de Las Marías es una variante local de la Fase Cihuatán. Los entierros estaban comúnmente en grandes urnas, tapadas por un cuenco grande 12:21). Estas urnas contenían uno o más cremaciones. Las ofrendas comunes incluyen uno o más pares de cuencos de cerámica, una copa con base pedestal, un plato trípode, y una cuenta de piedra verde.

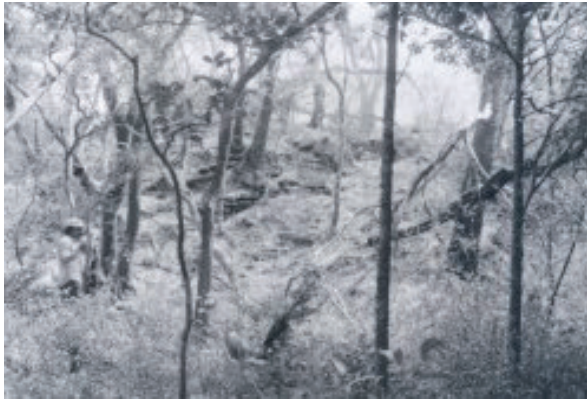
FIGURA 12:24

La pirámide principal (Estructura 1), con un detalle de sus terrazas revestidas con laja (fotografías de 1983). Por 1992, las lajas fueron arrancadas de la pirámide y transportadas cuesta abajo en mula para después ser vendidas en Sonsonate como material de construcción.

Pronosticamos que a futuro se registrarán muchos sitios Fase Cihuatán en aún las más accidentadas elevaciones del occidente de El Salvador. Un ejemplo conocido es Cerro Tégal, ubicado sobre una colina casi inaccesible en el lindero del Parque Nacional El Imposible (Figuras 12:23 y 12:24). Tégal es el topónimo tradicional de esta localidad. Es del idioma nahuatl y significa “Casa de Piedra”.

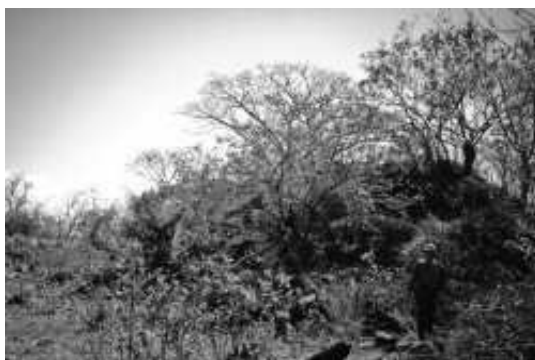
FIGURA 12:26

Arriba: La pirámide mayor de sitio arqueológico de Igualtepeque, ubicada en una península/isla del lago de Güijja. Abajo: uno de los petroglifos al fondo del sitio, en las orillas del lago. Posiblemente representa un gato manchado (ocelote o jaguar).

Igualtepeque está ubicado en una loma pequeña que es una isla cuando el nivel de lago es alto, y en verano, cuando el agua baja, es una península. Las laderas de la loma parecen haber sido modificadas como terrazas, tal como ciertamente fue el caso de la cima. El sitio ha sido fuertemente saqueado y de otras maneras maltratado. La cima aplanada de la loma tiene una plaza amurallada con una pequeña pirámide y un número desconocido de otras estructuras (Figura 12:26 arriba). Hay por lo menos algunas plataformas residenciales en otras áreas más o menos planas del sitio. Hay numerosas piedras grandes en la playa de Igualtepeque, y más de 80 de ellas tienen petrograbados (Figura 12:26 bajo). Ignoramos si estos fueron tallados durante la ocupación Fase Cihuatán del sitio; si así fuera el caso, en este momento no podemos explicar la falta de cualquier relación

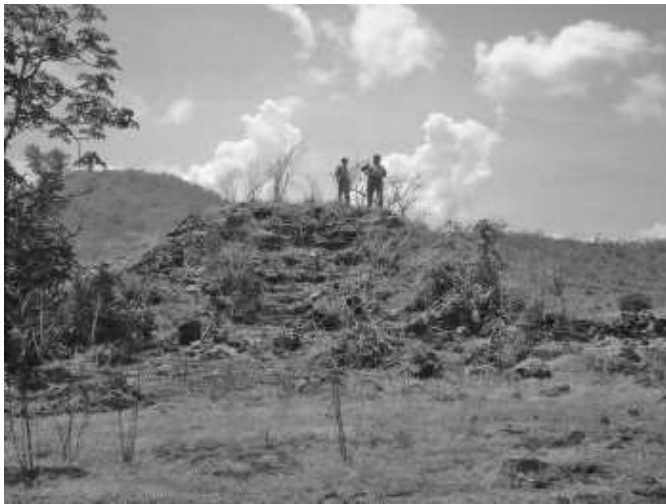
FIGURA 12:28

La Estructura H-4 de Azacualpa; aún se observan las gradas de esta pequeña pirámide.

plataforma de templo en forma de “T” (Figuras 12:27). Azacualpa cubre una extensión estimada en 45 ha. (65 manzanas) y hay varias plataformas residenciales visibles en las áreas que rodean las estructuras monumentales (Figura 12:28). Se han encontrado enterramientos de urna en Azacualpa (Figura 12:29). Un complejo sahumador Las Lajas Ceremonial fue encontrado en el sitio (Figura 10:9). El Cofre es similar, pero de menor tamaño.

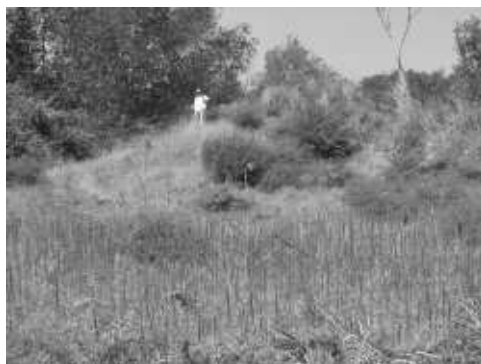
FIGURA 12:30

La pirámide principal del sitio arqueológico El Cajete (Estructura 1). La otra mitad de la estructura (no visible en esta foto) ha sido destruida por la erosión del agua del vecino estero.

que fueron encontradas por un saqueador, y se dice que posteriormente fueron enviadas a Texas. Personas locales informan que el sitio contaba con una calzada, estrecha y larga, construida con piedras de canto rodado, pero que las piedras fueron llevadas por lancha para construir un muro contra la erosión para una casa de playa cerca de la bocana del estero. El sitio está siendo erosionado por las aguas del estero (Figura 12:30).

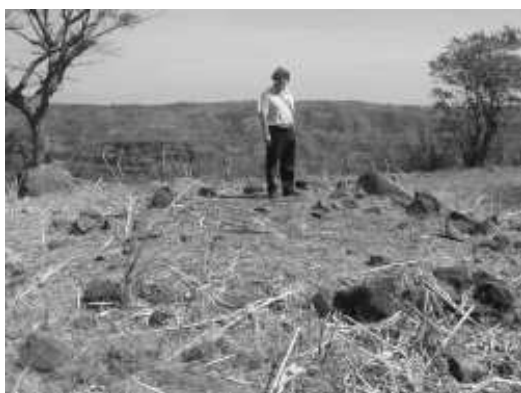
FIGURA 12:33

Una plataforma situada junto a uno de los desfiladeros de Cerro de Ulata.
